Identificación de las Causas que Propician Rupturas en Garrafones Plásticos de 19 Litros para la Distribución de Agua Purificada

Fernando Ortiz Flores*
Gregorio Fernández Lambert**

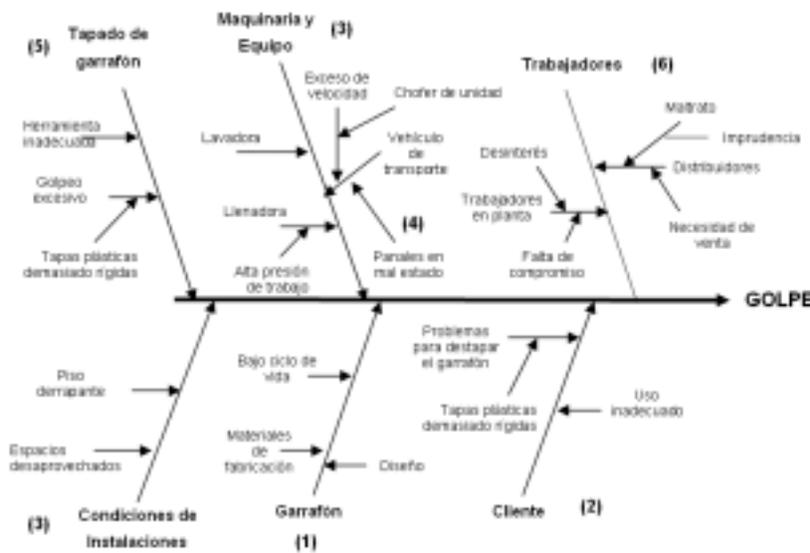
Figura N° 2. Análisis de causas que propician el daño “golpe”.

La descripción de las causas se resumió en varios *Ishikawas*, de los que, por política de la empresa, en este documento y a través de la Figura N° 2 se presenta sólo lo analizado para el daño ocasionado por el “golpe”. Del análisis de los *Ishikawas* resultó evidente que el 81.40% (Fi%, Cuadro N° 4) que se resume en tres tipos de daños: Golpe, Grieta en GRIP y Grieta común; tienen como fuente de origen del daño un impacto en el perímetro del envase, en este

sentido, se concluyó que eran seis factores potenciales los que estaban propiciando el daño del “golpe” en un garrafón:

1. Las características de fabricación del garrafón en su diseño (garrafón).
2. El usuario del garrafón (cliente).
3. La condición de las instalaciones, la maquinaria y equipo involucrada en el proceso de envasado y distribución del garrafón (maquinaria y equipo).
4. Los panales de acomodo del garrafón en las camionetas de distribución.
5. La operación de taponado del garrafón.

6. Factor humano (trabajadores).

Causas	Justificación
Diseño del garrafón	El diseño del garrafón tiene ubicada una "grip" (sujeción) para su fácil manejo. Esto ha propiciado, por su ubicación en el fondo del garrafón, que sea una parte que, durante el manejo del garrafón, recibe los asentamientos de éste, por lo que se presenta el alto índice de grietas.
Exceso de velocidad de camionetas distribuidoras	Este hecho es meramente responsabilidad del conductor de la unidad de transporte. Se le atribuye a la competencia con otras compañías durante la labor de venta. La alta velocidad, sobre todo en caminos de terracería o calles sin pavimentar (colonias perimetrales), trae consigo un golpeteo continuo del garrafón dentro del panal (depósito del garrafón), lo que propicia un movimiento directo y rudo sobre sus paredes, que merma su resistencia.
Alta presión en la llenadora	Cuando el garrafón se está llenando, los inyectores descienden a través de su boquilla para su llenado; al inyectar el agua al garrafón, éste tiende a expandirse y si existe una pequeña grieta en su estructura, será suficiente para propiciar una fractura en él.

Golpeo excesivo en el taponado del garrafón	Esto ocurre cuando el operador encargado de realizar el tapado del garrafón da golpes fuertes y excesivos en la boquilla del envase para asegurarse de su correcto sellado.
Negligencia personal	Es meramente una causa del personal, ya que el trabajador al manipular el garrafón sin el cuidado requerido provoca golpes innecesarios e imprudenciales en el perímetro del envase, lo que debilita su estructura.
Estibado del garrafón	El mal estibado del garrafón trae como consecuencia que, de existir un derribo, se dañe físicamente en su estructura, al caer.
Tapas rígidas	La dureza de las tapas tiene como consecuencia dos efectos: el operador responsable de taponar el garrafón da un número excesivo de golpes y éstos son demasiado fuertes, y el cliente utiliza navajas u otras herramientas para destapar el garrafón.
Uso del garrafón con doble intención	Esto obedece directamente al cliente, quien lo usa para almacenar cualquier otro tipo de líquido (gasolina, diesel, herbicidas), lo que lo inutiliza para el envasado de agua.

Panales de camionetas	La falta de un recubrimiento en los panales de las camionetas repartidoras propicia que las paredes del garrafón tengan roce y golpeo directos con dicha estructura.
Instalaciones de la planta	Se consideran dos aspectos: los pisos resbalosos y las limitaciones de área para la carga y la descarga de garrafones en camioneta.

- Ajuste de panales en camionetas distribuidoras.
- Colocación de hules en fondos y soportes de laterales en panales en camionetas distribuidoras.
- Reducción de la velocidad en caminos revestidos.
- Cambio de proveedor de tapa plástica de presión.
- Cambio a garrafones con tapa roscada.
- Educación a clientes para el destapado de garrafones con tapas rígidas. En un principio se solicitaba al cliente permitir al distribuidor destapar el garrafón si se utilizaba de manera inmediata.
- Recomendación del uso del garrafón para su mejor conservación, apoyada con medios volantes. Esta actividad se realizó con mayor precisión con clientes de mayor conflicto.
- Entrenamiento a distribuidores en servicio al cliente.
- Restricción para el cambio de garrafones desde el cliente.
