**“ESTUDIO DEL FENÓMENO DE EROSIÓN POR  
CAVITACIÓN EN MATERIALES METÁLICOS”**

**TESIS QUE PARA OBTENER EL GRADO DE  
MAESTRÍA EN INGENIERÍA DE MANUFACTURA**

**ING. MAYRA SARETH TOVAR OLIVA**

**MÉXICO D.F. ENERO DE 2012.**

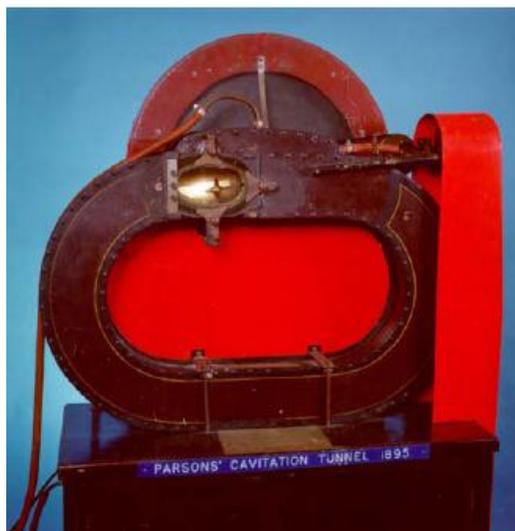
Figura 1 El primer túnel de cavitación construido por Parsons (Richardson, 1911).

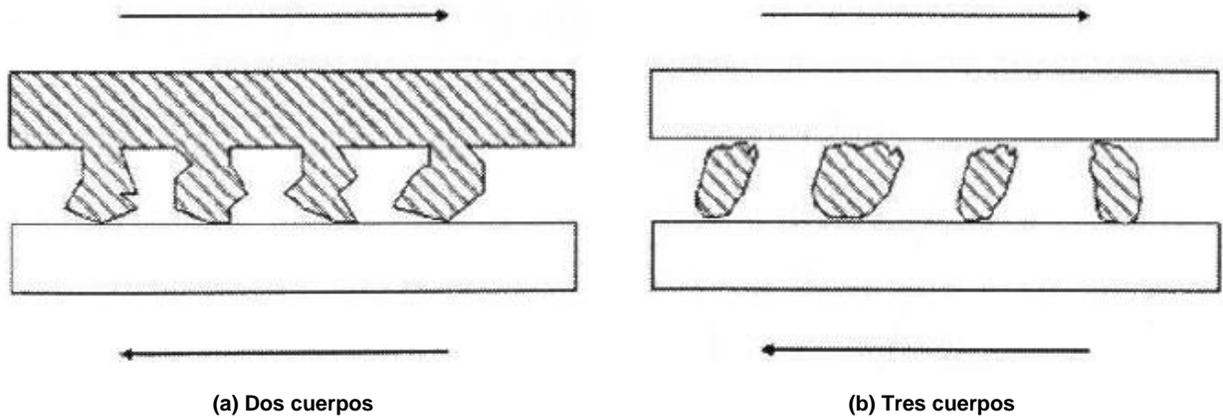
2) *Abrasión de 3 cuerpos.* Se presenta en sistemas donde partículas tienen la libertad de deslizarse o girar entre dos superficies en contacto. En la Figura 1.3, se muestra los procesos de dos y tres cuerpos.

Figura 1.3 Desgaste por abrasión (Hutchings, 1992).

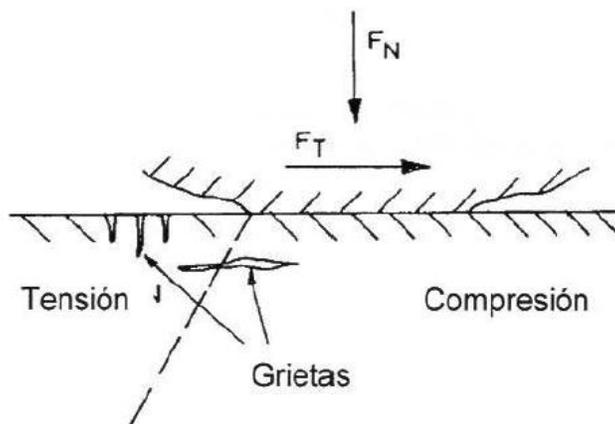
El desgaste por fatiga es el resultado de esfuerzos cíclicos entre las asperezas de dos superficies en contacto. Aparentemente, por principio no se notan daños significativos, pero en realidad la resistencia del material cede por los repetidos ciclos de carga y descarga pueden inducir la formación de grietas superficiales y sub superficiales que eventualmente después de un número crítico de ciclos se crean grietas superficiales y sub-superficiales, las cuales pueden crear un daño irreversible en el material. En la Figura 1.4, se muestra el proceso de formación de grietas superficiales o sub-superficiales y la propagación de la grieta por fatiga.

Figura 1.4 Desgaste por fatiga. Formación de grietas superficiales (Bhushan & Gupta, 2007).

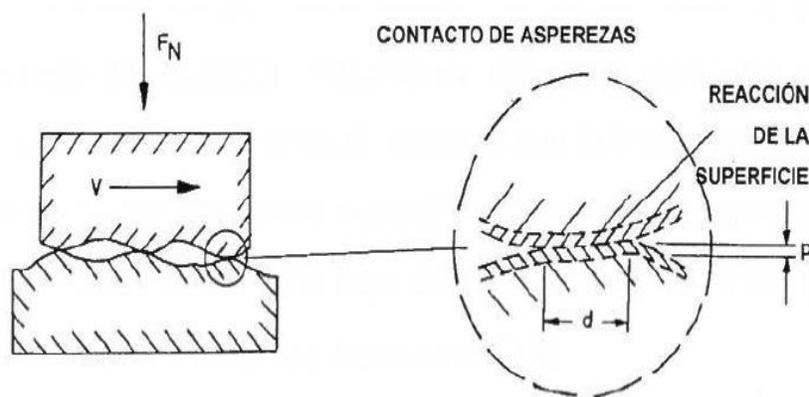
El mecanismo se repite y desgasta gradualmente hacia abajo; la remoción de la película superficial expone una nueva superficie al ataque químico, la cual es removida y así sucesivamente. En la Figura 1.5, se observa un modelo representativo de la formación de la capa de óxido.

Figura 1.5 Desgaste corrosivo. Formación de la capa de óxido (Bhushan & Gupta, 2007).

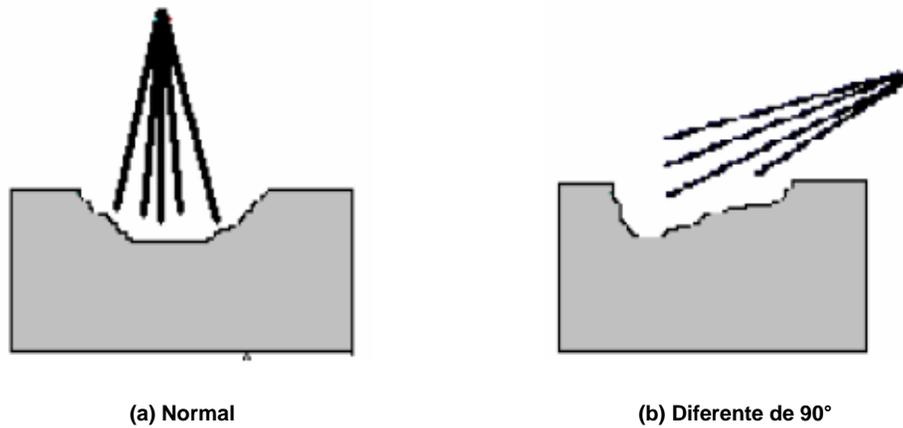
Se define como el proceso de eliminación de material provocado por la incidencia de partículas sólidas sobre una superficie; el grado de desgaste tiene relación con el ángulo de incidencia de la partícula respecto de la superficie. Los materiales dúctiles se deforman y se endurecen cuando se les golpea en forma perpendicular, pero a un ángulo crítico de aproximadamente  $20^\circ$  el material se elimina por una acción de corte (Vélez, 2008). En la Figura 1.6, se observa la erosión de acuerdo al ángulo de impacto.

Figura 1.6 Erosión de una superficie según el ángulo de impacto.

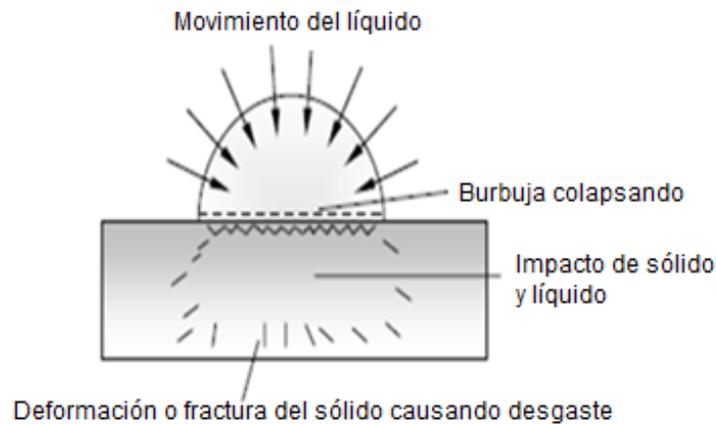
Cavitación es la formación de burbujas en un fluido sometido a grandes velocidades u ondas ultrasónicas de gran energía, este fenómeno erosiona el material debido a las grandes presiones durante el colapso de las burbujas, la Figura 1.7, muestra un esquema de este mecanismo. En el capítulo siguiente se presenta a detalle el fenómeno de erosión por cavitación.

Figura 1.7 Erosión por cavitación (Stachowiak & Batchelor, 2001).

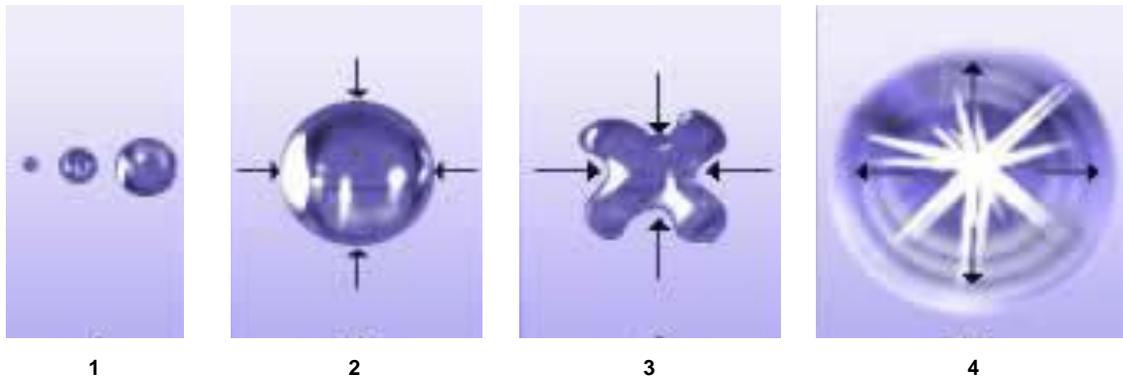
3. La presión extrema ejercida sobre las burbujas recién expandidas se comprimen, aumentando la temperatura del vapor contenido en ellas.
4. Por último las burbujas colapsan, ocasionando la liberación de una enorme cantidad de energía al impacto, causando daños en la superficie del material.

Figura 2.1 Formación de burbujas y fenómeno de implosión (Laguna, 2008).

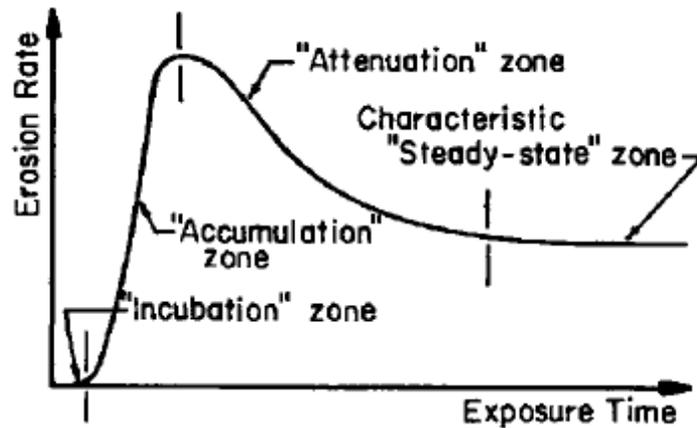
Thiruvengadam y Preiser (Thiruvengadam & Preiser, 1963), propusieron que la curva característica de la tasa de desgaste versus tiempo de la Figura 2.3, se puede dividir en cuatro zonas: 1) Zona de incubación, donde no hay pérdida de masa, 2) Zona de acumulación, la tasa de pérdida de masa se incrementa, 3) Zona de tasa máxima de desgaste, en la que disminuye la tasa de desgaste y 4), Zona de equilibrio, con una tasa de desgaste constante; sin embargo, esta propuesta fue cuestionada por Plesset y Devine (Plesset & Devine, 1966), demostrando que la zona de atenuación se asocia a cavidades de menor intensidad de implosión, que atribuyeron a una amortiguación asociada a los efectos hidrodinámicos. Por otra parte, indicaron que la tasa máxima de desgaste, permanece estable por un tiempo, y no formando un pico estrecho, como lo indicaron Thiruvengadam y preiser. La gráfica que describen los autores se muestra en la Figura 2.4.

Figura 2.3 Curva tasa de desgaste vs tiempo de acuerdo a Thiruvengadam & Preiser.

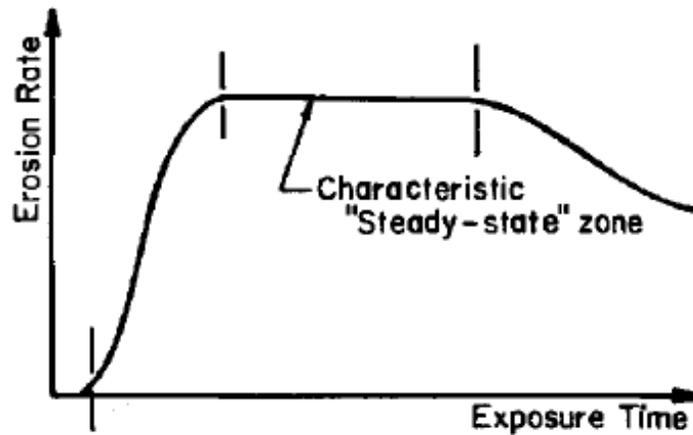
Figura 2.4 Curva tasa de desgaste vs tiempo de acuerdo a Plesset & Devine.

- A, Tiempo de incubación.
- tan B, Tasa máxima de erosión.
- tan C, Tasa terminal de erosión.
- D, Línea de intercepción con la etapa terminal.

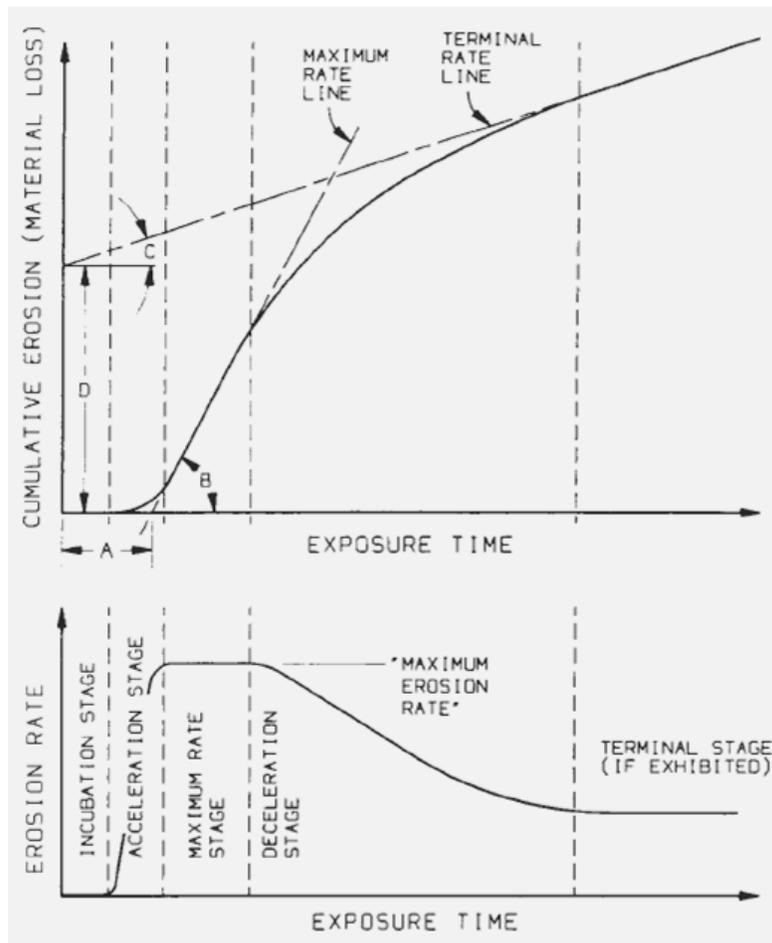
Figura 2.5 Evolución de las etapas de erosión por cavitación.

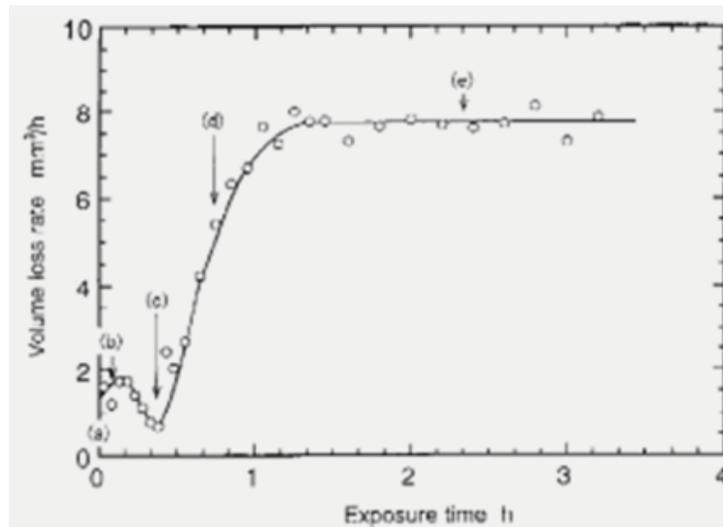
Hammit (Knapp, et al.) clasifica el proceso de erosión por cavitación en cuatro etapas: la etapa inicial se caracteriza por una alta tasa de pérdida de volumen al inicio del ensayo; la segunda es la etapa de incubación, en la que disminuye la tasa de pérdida de volumen, durante esta etapa se produce un endurecimiento por trabajo en la superficie, como consecuencia de la deformación plástica del material; la siguiente es la etapa de aceleración, en la que se acumula la deformación plástica y comienza la remoción de material, que se puede observar en distintas áreas de la superficie, finalmente, la última etapa es la tasa máxima de erosión, donde la superficie original es totalmente removida, lo cual puede explicar que la tasa de pérdida de volumen es constante en esta etapa. En la Figura 2.6, es posible observar la evolución de cada etapa.

Figura 2.6 Evolución de las etapas de la erosión por cavitación en la curva de la tasa de pérdida de volumen.

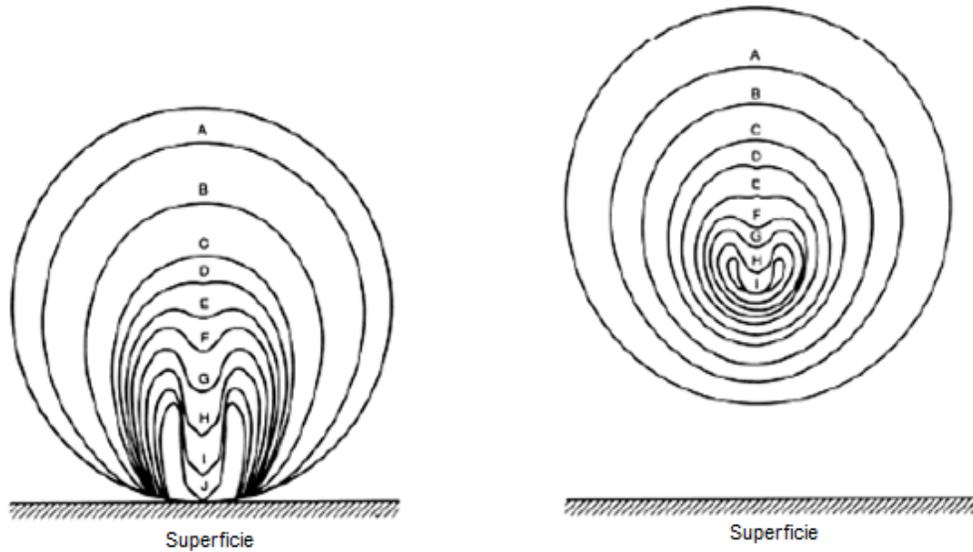
El segundo, cuando ocurre el colapso de la burbuja lejos de cualquier superficie sólida, lo hace de manera simétrica y emite una onda de choque en el líquido circundante (Plesset & Chapman, 1971), como se observa en la Figura 2.7.

(a) Burbuja en contacto con la superficie sólida

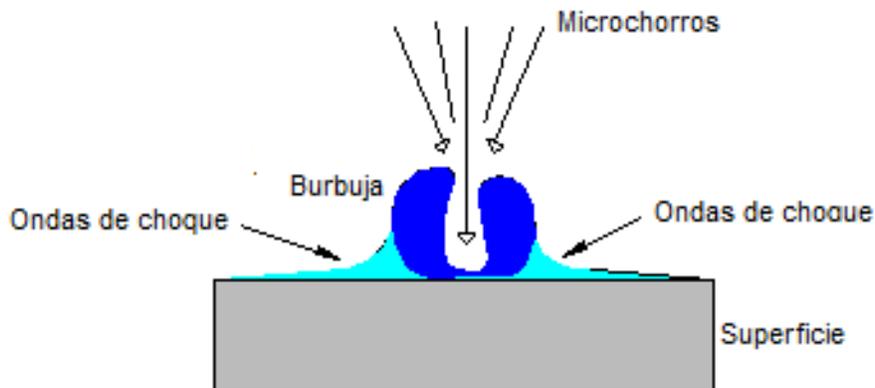
Figura 2.9 Colapso de la burbuja.

Para que las ondas de choque puedan provocar daño a un material, es necesario que el colapso ocurra muy próximo a las superficies del sólido donde interactúa. Se han medido presiones superiores a 100,000 psi, en las ondas de choque producidas por burbujas de cavitación (Vyas & Preece, 1976).

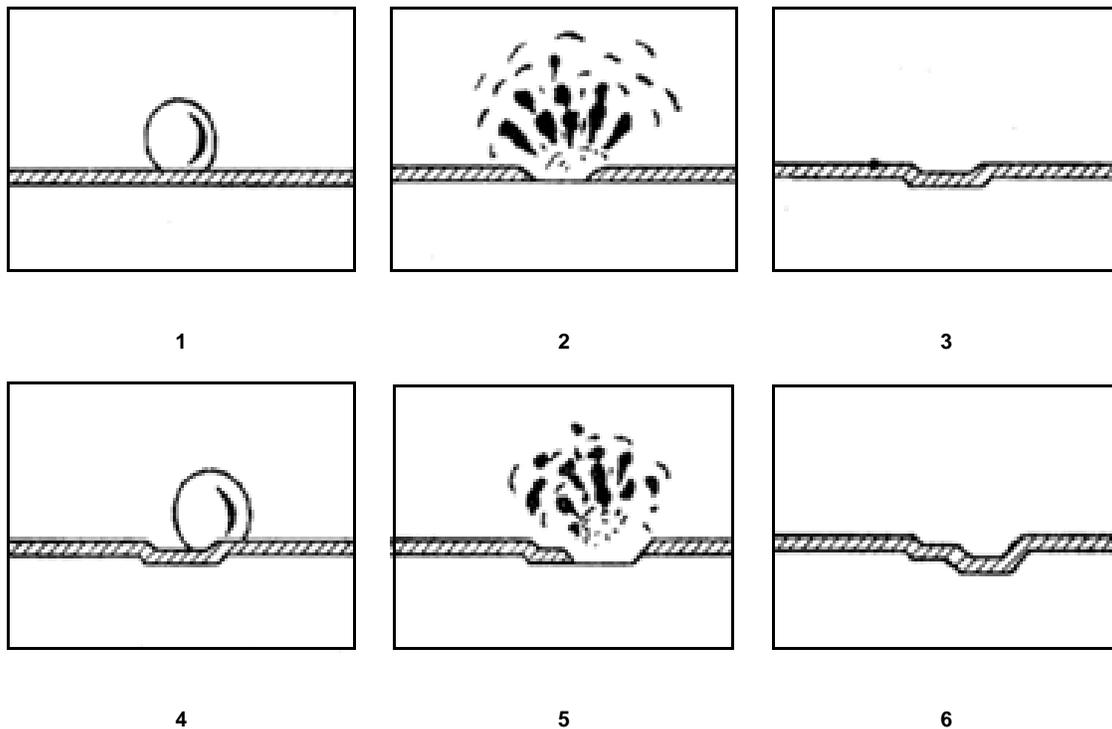
El daño por cavitación se atribuye parcialmente a efectos de desgaste mecánico. La corrosión se origina cuando ocurre el colapso de la burbuja, ya que destruye la película protectora, como se muestra esquemáticamente en la Figura 2.10, mediante los siguientes pasos:

1. Se forma una burbuja de cavilación sobre la película protectora.
2. El colapso de la burbuja causa la destrucción local de la película.
3. La superficie no protegida del metal está expuesta al medio corrosivo y se forma una nueva película por medio de una reacción de corrosión.
4. Se forma una nueva burbuja en el mismo lugar, debido al aumento de poder de nucleación de la superficie irregular.
5. El colapso de la nueva burbuja destruye otra vez la película.
6. La película se forma de nuevo y el proceso se repite indefinidamente hasta formar huecos bastante profundos.

Figura 2.10 Corrosión en el proceso de cavitación.

El mecanismo anterior también funciona sin la presencia de una película protectora, ya que la implosión de la burbuja ya es suficiente para deformar el metal plásticamente y arrancarle pedazos de material. Por lo que la cavitación es un fenómeno de corrosión-erosión.

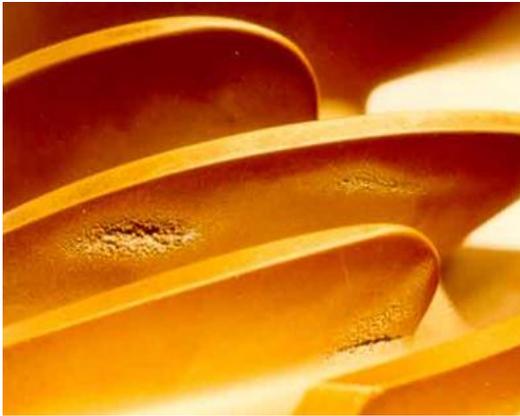
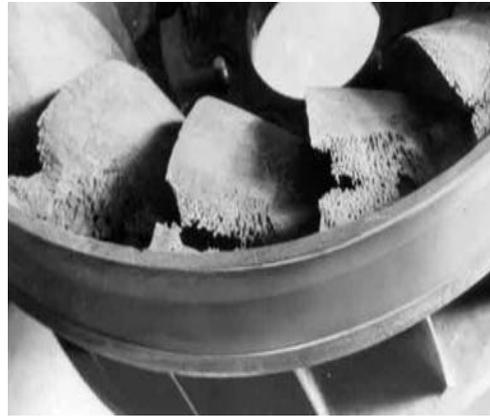
La Figura 2.11 (a), muestra los daños por cavitación en una hélice de bomba de flujo mixto, fabricado de una aleación basada en aluminio, mientras que en la Figura 2.11 (b), se muestran daños más severos en las alabes de una turbina Francis, la cavitación se ha generado en las cuchillas (Brennen, 1995). En la Figura 2.12, se ilustra la severidad del daño que es capaz de ocasionar la cavitación sobre el lado de succión de un impulsor de una bomba radial.

(a) Hélice de una bomba

(b) Alabes de una turbina Francis

Figura 2.11 Daños por cavitación (Brennen, 1994).

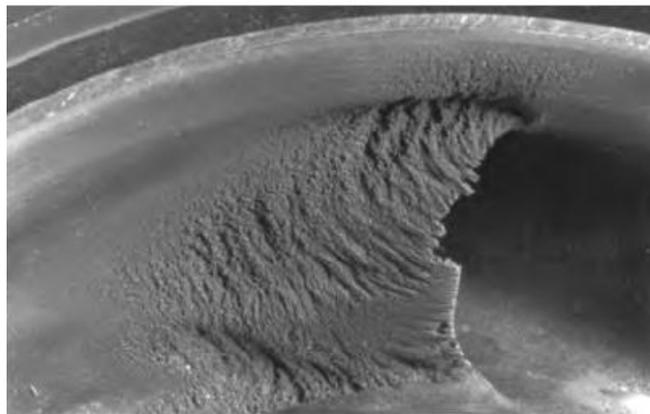
Figura 2.12 Daños por cavitación en el lado de succión de un impulsor de bomba radial (Gülich & Rösch, 1988).

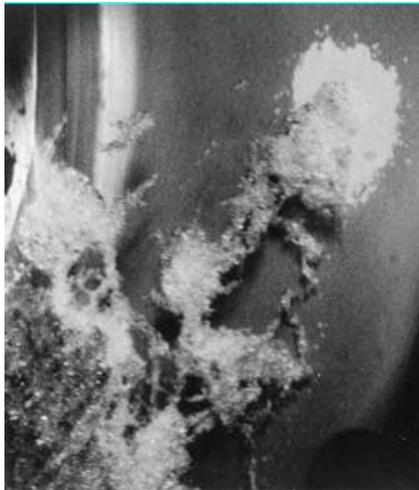
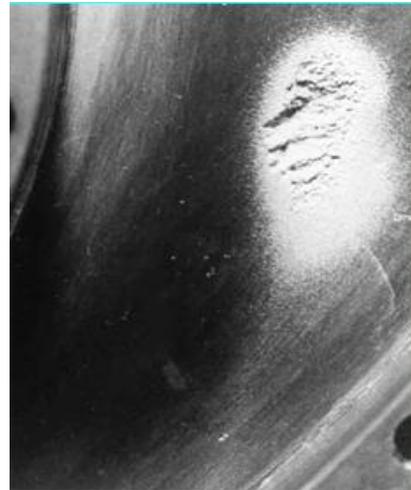
En la actualidad, varios esfuerzos de investigación se centran en la dinámica de grupos de burbujas de cavitación. Estos estudios sugieren que el colapso puede ser más violento que el de las burbujas individuales, otro caso, sucede en los impulsores de bombas centrífugas. En la Figura 2.13, se muestran dos fotografías tomadas en la misma zona, en la Figura 2.13 (a), se observa como las burbujas se están colapsando durante el flujo, esto ocasiona a los daños localizados en el material que se muestran en la Figura 2.13 (b).

(a) Burbujas colapsando en la placa base

(b) Zona dañada por cavitación

Figura 2.13 Daños por cavitación en un impulsor (Soyama, Kato, & Oba, 1992).

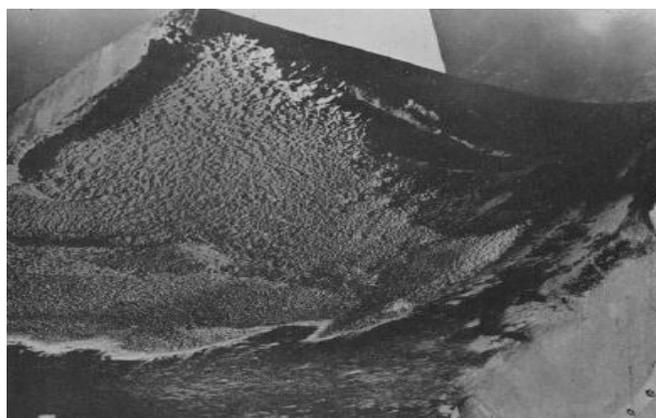
El problema de mantenimiento continuo en las turbinas hidráulicas es por lo general ocasionado por la erosión, la corrosión y la cavitación de componentes que se encuentran en contacto con el agua. Las picaduras o cavidades observadas son producto de es una acción erosiva producida por la cavitación y se produce en áreas de baja presión y altas velocidades de agua (Rheingans, 1962). La Figura 2.14, exhibe el daño de cavitación después de aproximadamente cuatro años de funcionamiento.

Figura 2.14 Hélice de turbina hidráulica dañada por cavitación.

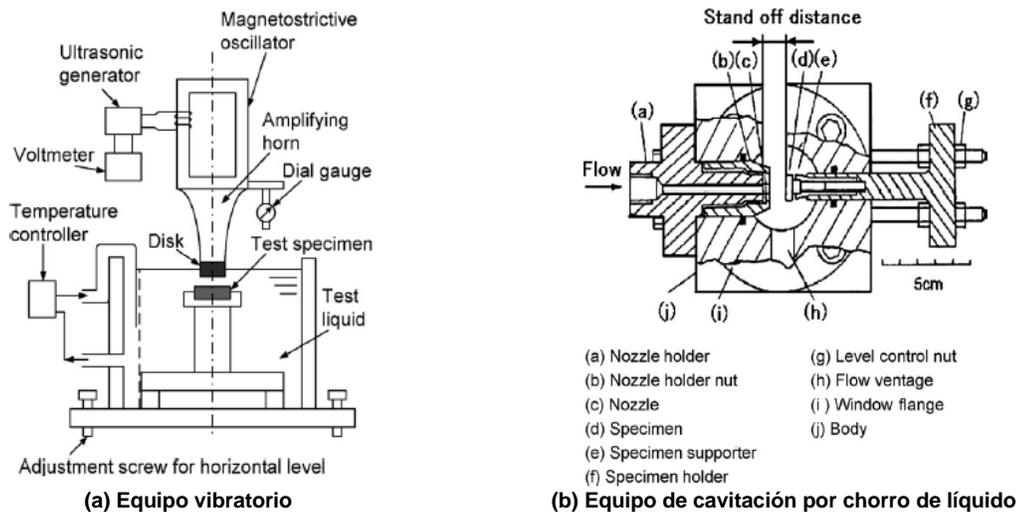
Hattori y sus colaboradores (Hattori, Ogiso, Minami, & I, 2008) realizaron pruebas de erosión por cavitación en acero al carbono S15C, también probaron con Aluminio puro A1070BD-F, que es comúnmente utilizado en las pruebas de cavitación por el método vibratorio. Un equipo de vibración como el que se especifica en la Norma ASTM G32-03 (ver Figura 2.15 (a), fue utilizado para el ensayo Otra prueba se realizó utilizando un método de cavitación por chorro de líquido de acuerdo con la norma ASTM G134-95 para simular la condición de flujo (ver Figura 2.15 (b)).

Figura 2.15 Equipos de Cavitación.

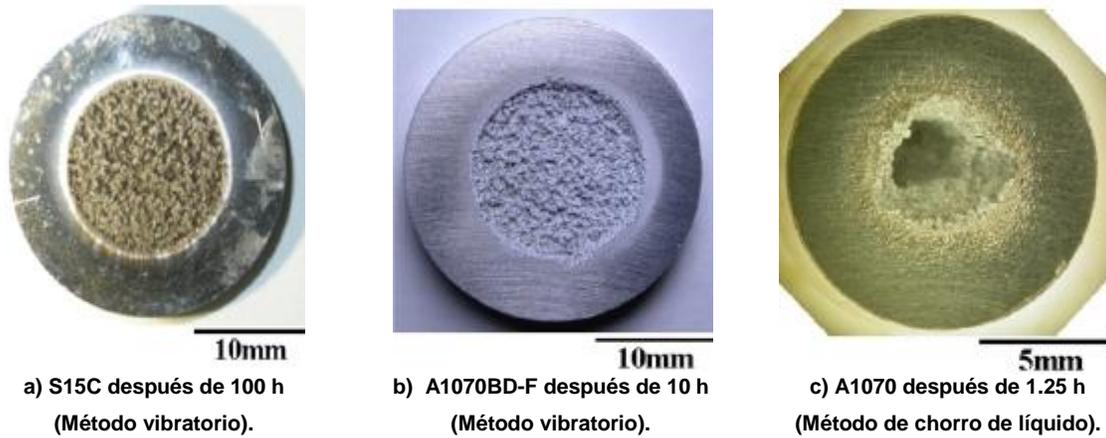
La Figura 2.16, muestra una vista general de los especímenes de prueba después de las pruebas de erosión. Estas son las muestras de S15C después de 100 h de exposición, A1070BD-F después de 10 h, y A1070 después de 75 min. Se observa que la superficie de prueba se erosionó de manera uniforme para S15C y A1070BD F-por el método vibratorio. La erosión es profunda y localizada para A1070 probado por el método de cavitación por chorro de líquido.

Figura 2.16 Especímenes erosionados.

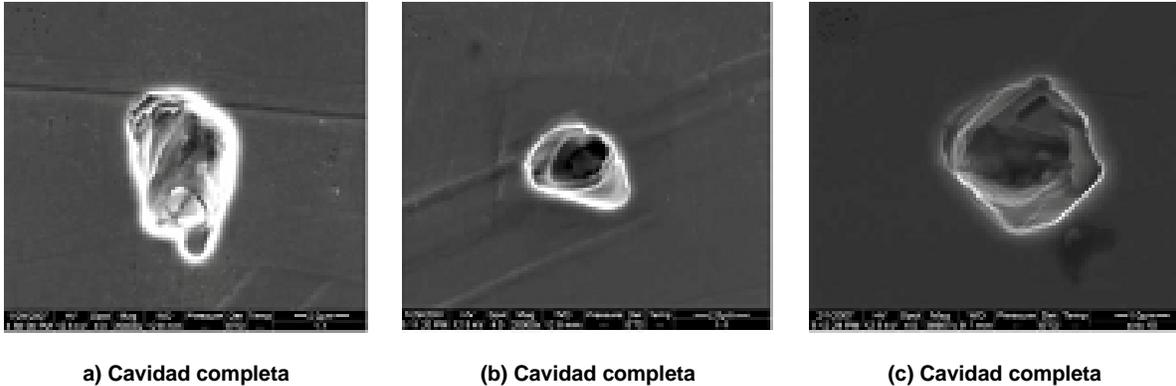
Después de 1 min de prueba identificaron tres tipos de cavidades en la superficie de la muestra, la primera llamada cavidad completa, que tiene forma triangular, lo que significa que el diámetro de la cavidad se hace más pequeño desde la superficie hasta la parte inferior como se observa en la Figura 2.18. El material de la capa superficial en el borde parece ser arrancada y tiene una abertura escalonada.

Figura 2.18 Cavidades completas.

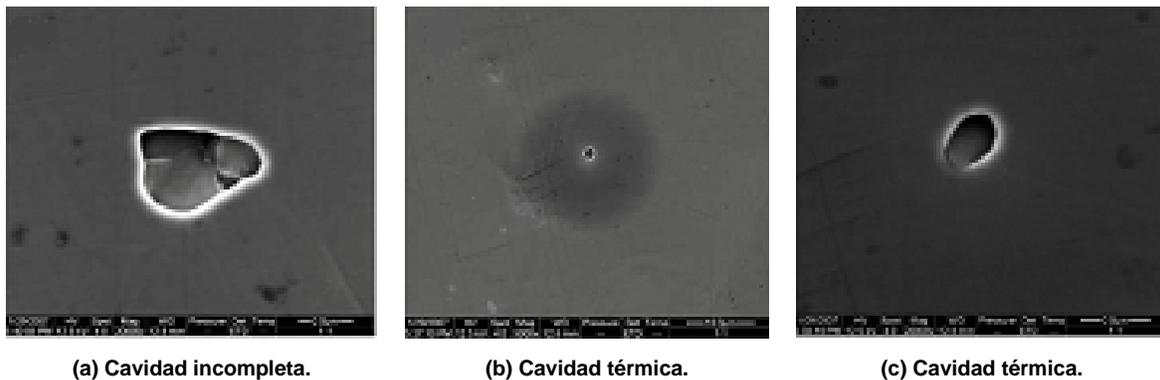
En la segunda llamada cavidad incompleta, el material de la superficie dañada se presiona hacia la cavidad con grietas evidentes en el mismo (ver Figura 2.19 a). La tercera se llama cavidad térmica, cuya característica es que tiene forma de aguja en el centro con un área de influencia a su alrededor, mostrado en la Figura 2.19 b y c. El diámetro del área de influencia fue 6.5 veces más grande que el diámetro de la cavidad y el color del área de influencia son diferentes de la superficie en buen estado.

Figura 2.19 Cavidades térmicas.

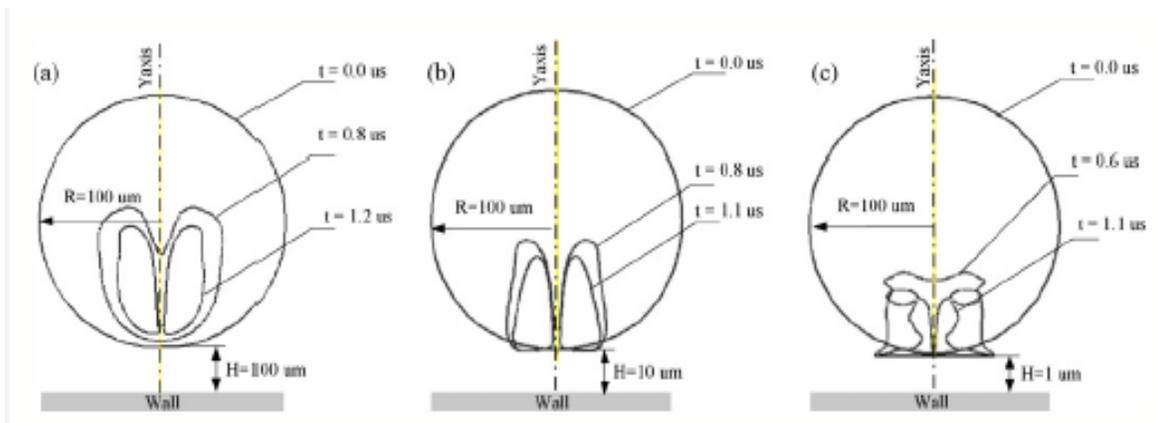
Los resultados experimentales mostraron que la burbuja puede alcanzar una temperatura elevada en el momento del colapso, si la burbuja contiene suficiente gas. Sin embargo, sólo las burbujas que contienen bastante gas pueden llegar a una temperatura lo suficientemente alta, como para generar el área de influencia.

Figura 2.20 Modelo de la formación de burbuja

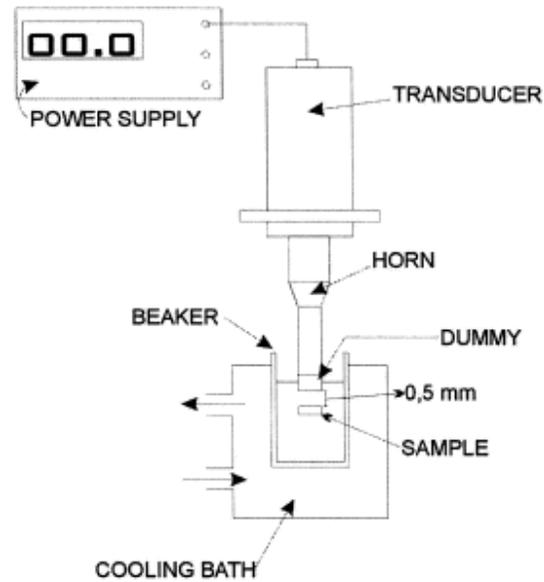
Los ensayos de cavitación se realizaron en un dispositivo generador de vibraciones Telsonic SG 1000 con una frecuencia de 20 kHz y 40  $\mu$ m de amplitud. Las muestras se colocaron a 0.5 mm por debajo del horn como se muestra en la Figura 2.22, se utilizó como medio líquido agua destilada a 25 °C.

Figura 2.22 Equipo vibratorio Telsonic SG 1000

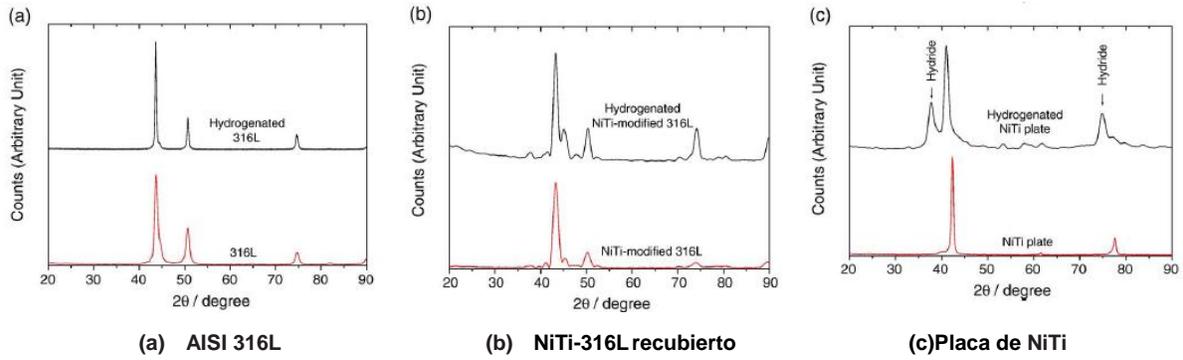
La presencia de hidruros en la placa de NiTi fue consistente con la aparición de grietas en la superficie de la muestra como se observa en la Figura 2.25 (f). Las grietas se formaron debido al crecimiento de los hidruros, que tienen mayor volumen específico que la matriz. Por otro lado, la superficie de las muestras de AISI 316L y NiTi-316L recubierto se mantuvo sin problemas y sin rasgos distintivos, es decir no se formaron hidruros, lo cual se verificó con el patrón de Difracción de Rayos X que se observa en la Figura 2.23 b y c.

Figura 2.23 Patrones XRD de las muestras antes y después de la hidrogenación.

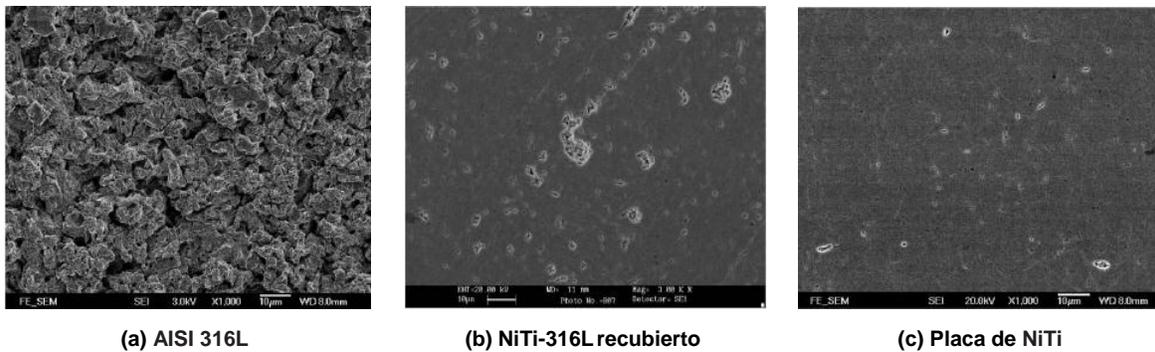
Las micrografías SEM de la Figura 2.24, revelaron la diferencia en el daño morfología después de la erosión por cavitación en las muestras con y sin hidrogenación.

Para el AISI 316L, las superficies de ambas muestras fueron dañadas por la ruptura nodular, mientras que para NiTi-316 recubierto y la placa de NiTi, los daños por erosión fueron mucho más graves en el hidrogenado de la muestra. La erosión comenzó, de las grietas en la mayor parte del NiTi (Figura 2.25). En NiTi-316 recubierto, la morfología de los daños en la muestra hidrogenada fue consistente con una capa superficial mucho más suave.

Figura 2.24 Muestras sin hidrogenación.

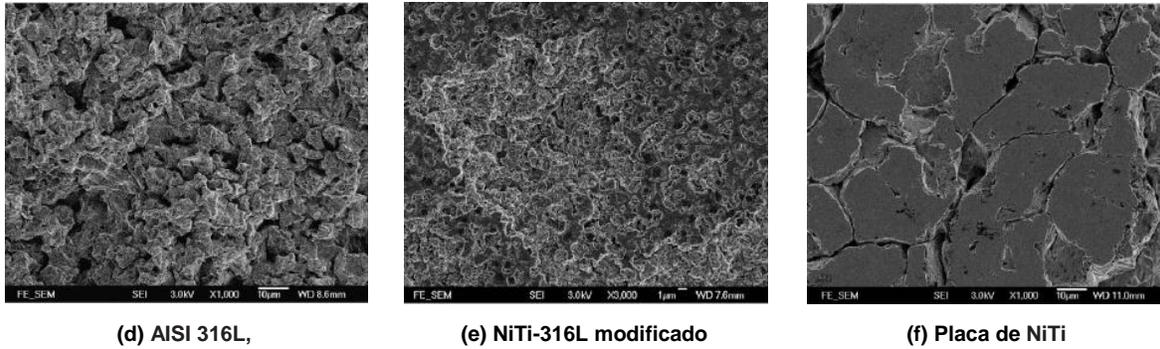
Figura 2.25 Muestras con hidrogenación.

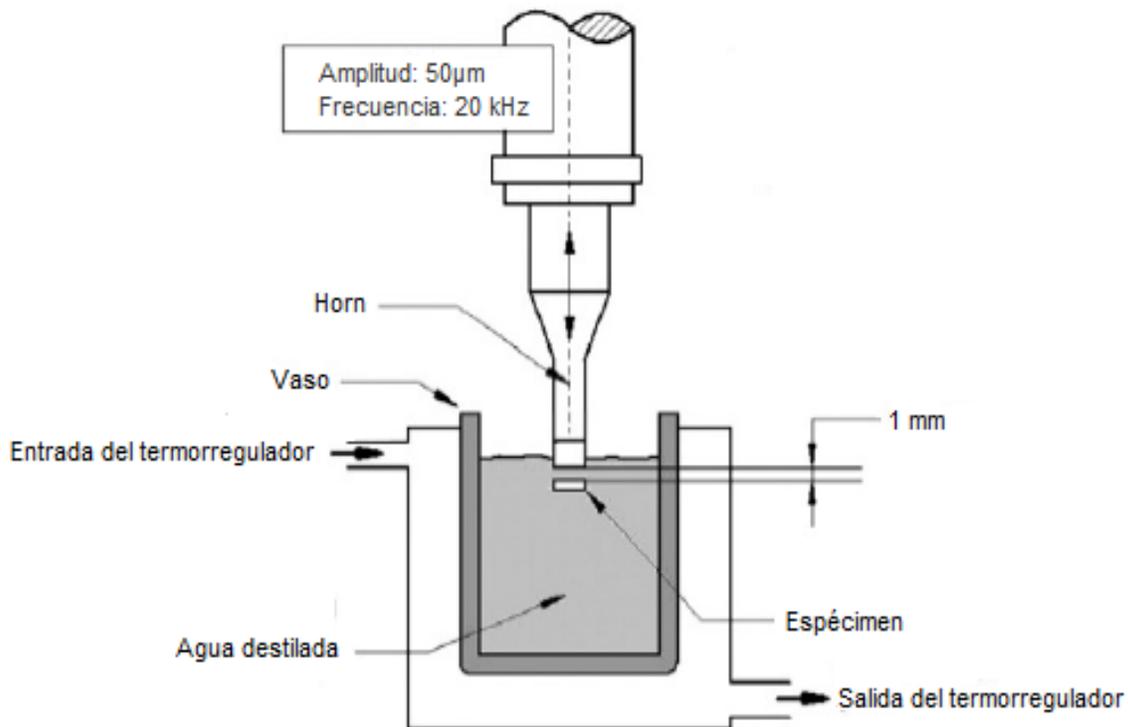
Los ensayos se llevaron a cabo en un equipo ultrasónico basado en la norma ASTM G32. El equipo consta de un transductor piezoeléctrico que convierte la energía eléctrica de alta frecuencia en vibraciones mecánicas hasta  $20 \pm 0,5$  kHz y  $50 \mu\text{m}$  de amplitud. Cuenta con un sistema regulador de temperatura para mantener el agua a  $25 \pm 2$  °C. Para obtener una mayor amplitud de vibración, se utiliza un elemento cilíndrico cónico, llamado también transformador de velocidad (horn por su nombre en inglés), el diámetro en la punta debe ser igual al tamaño de la muestra. En la Figura 3.1, se puede observar un esquema del equipo utilizado.

Figura 3.1 Equipo ultrasónico para ensayos de erosión por cavitación (Escobar, Correa, Santa, Giraldo, & Toro, 2010).

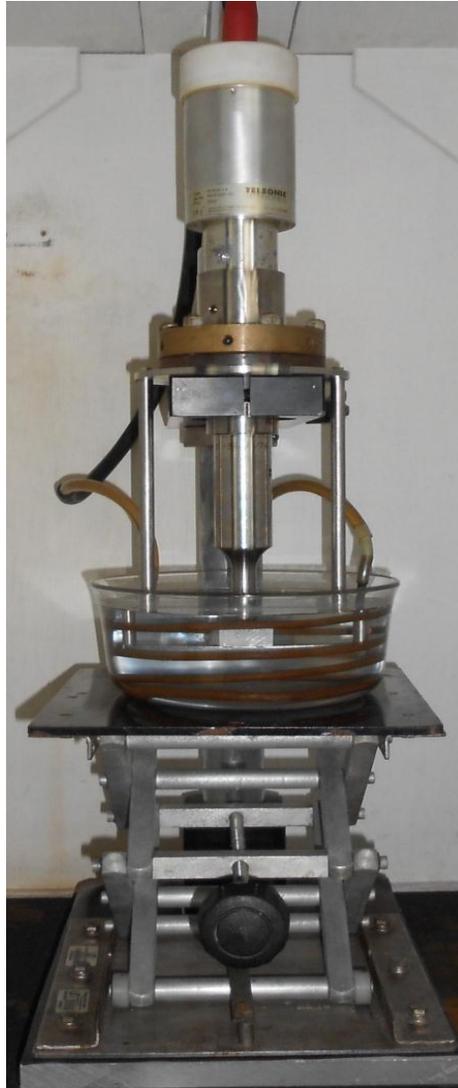
El cavitómetro TELSONIC ULTRASONICS DG-2000-2, en el que se realizaron los ensayos y el arreglo del mismo se presenta en la Figura 3.2.

Figura 3.2 Cavitómetro TELSONIC ULTRASONICS DG-2000-2.

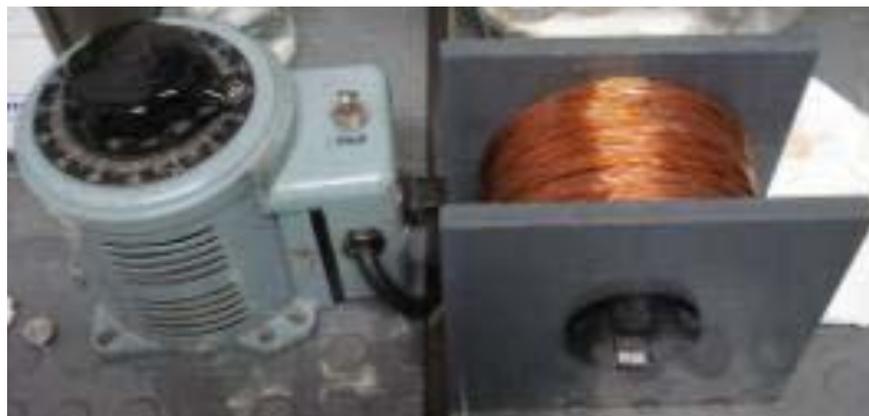
1. Para cada nueva muestra se limpia el recipiente del líquido, se llena con líquido nuevo (para todas las pruebas se utilizó 2 L de agua destilada), posteriormente se enciende el equipo sin el espécimen durante 30 minutos antes de iniciar la prueba para estabilizar el contenido de gas en el líquido.
2. Los especímenes se sometieron a un lavado en un limpiador ultrasónico LC30H, durante 5 minutos.
3. Posteriormente es secado con aire durante 5 minutos.
4. El espécimen se desmagnetizó (ver Figura 3.4), para eliminar cualquier campo magnético que pudiera producir variaciones en la balanza y por lo tanto en la lectura del peso de la muestra.

Figura 3.4 Desmagnetizador de especímenes.

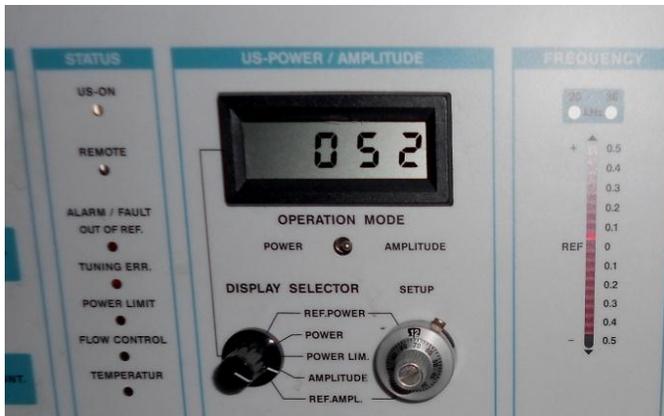
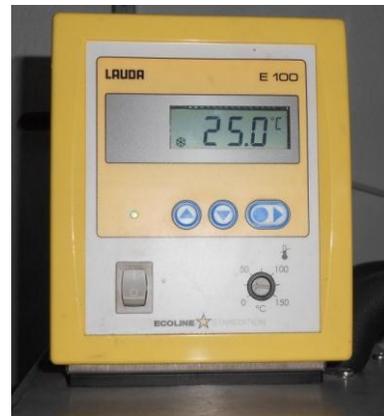
Figura 3.7 Parámetros de ensayo.

8. Se verificó que los parámetros experimentales del equipo se mantuvieran tal como lo indica la Norma, es decir,  $20 \pm 0.5$  kHz de frecuencia,  $50 \mu\text{m} \pm 5\%$  de amplitud (ver Figura 3.7 a) y que la temperatura del líquido, se mantenga durante todo el ensayo a  $25 \pm 2$  °C de acuerdo a la Norma ASTM G-32 (ver Figura 3.7 b).

(a) Amplitud

(b) Temperatura

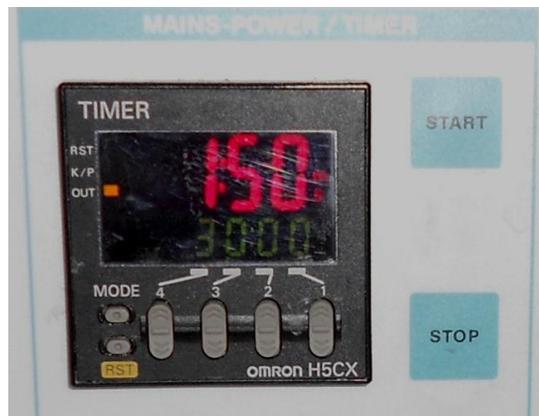
Figura 3.8 Programación del tiempo de prueba

9. Por último se programa el tiempo y se inicia en ensayo (ver Figura 3.8).

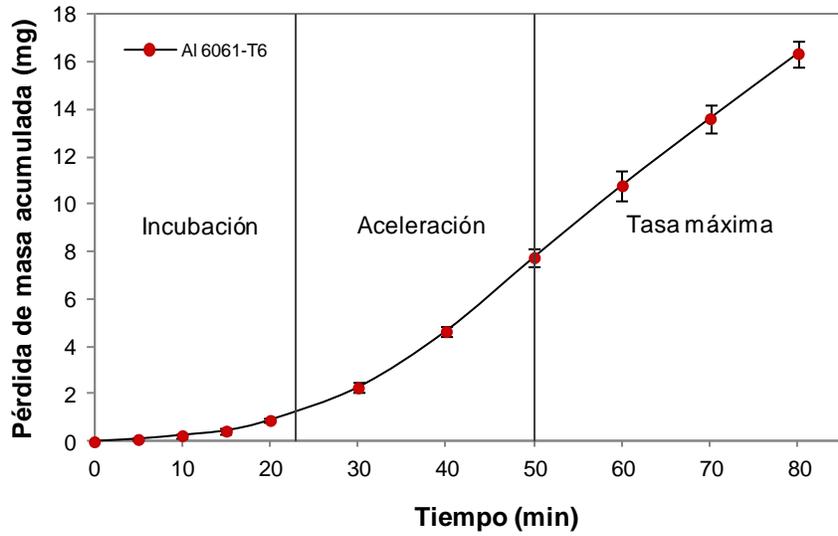
En la Figura 4.1, se presenta el gráfico de pérdida de la masa acumulada del Aluminio 6061-T6, donde el tiempo total de ensayo necesario para erosionarlo fue de 80 minutos, con 16.35 mg de pérdida de masa, se observan además la duración y progreso de las etapas de la cavitación en este material.

Figura 4.1 Pérdida de masa acumulada Aluminio 6061-T6

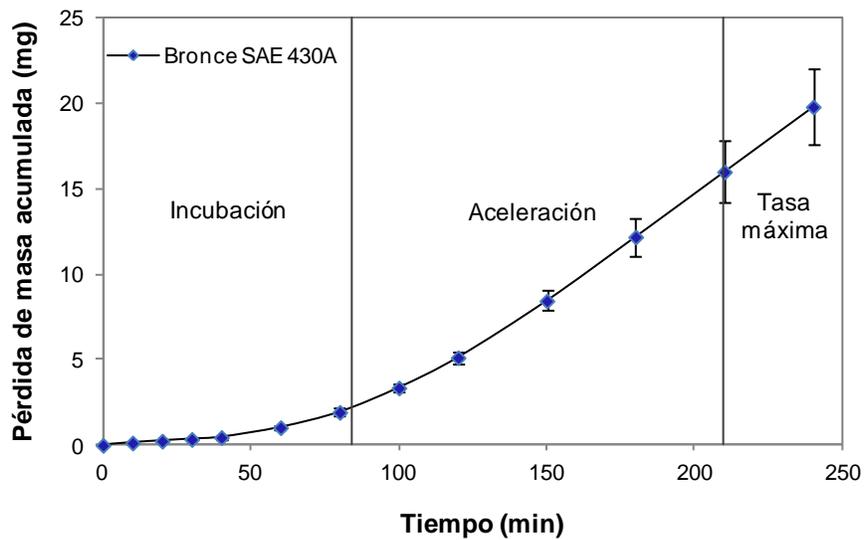
En la Figura 4.2, se observa que el tiempo de ensayo del Bronce SAE 430A, fue de 240 minutos, con una pérdida de masa de 19.81 mg, es decir, un desgaste relativamente similar al del Aluminio 6061-T6 pero en el triple de tiempo.

Figura 4.2 Pérdida de masa acumulada Bronce SAE 430A

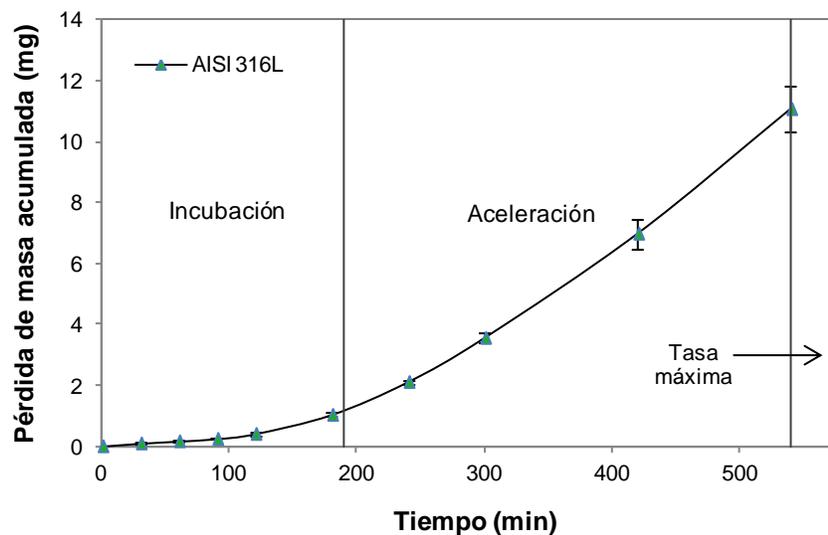
La pérdida de masa de masa acumulada de Acero AISI 316L de la Figura 4.3, muestra que durante casi 200 min, es decir el tiempo de incubación, el desgaste del material fue casi de cero y durante más de 300 minutos se presentó la aceleración del desgaste, perdiendo en 540 minutos 11.08 mg de masa, es decir, menos que lo que perdieron los materiales anteriores. Lo cual indica que es mucho más resistente a la cavitación que el Aluminio 6061-T6 y que el Bronce SAE 430A, siendo éste último una excelente opción para la manufactura de equipos y componentes comúnmente dañados por cavitación.

Figura 4.3 Pérdida de masa acumulada del Acero AISI 316L.

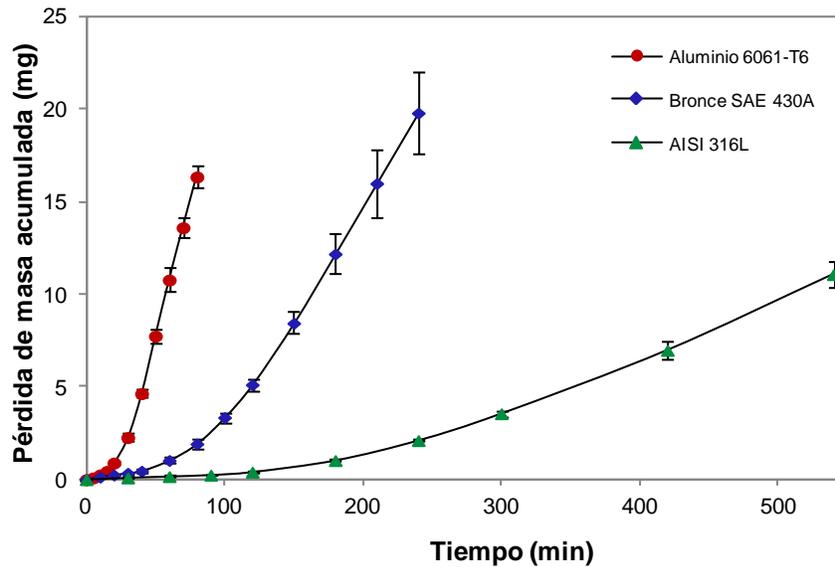
Figura 4.4 Comparación de la pérdida de masa acumulada de los materiales.

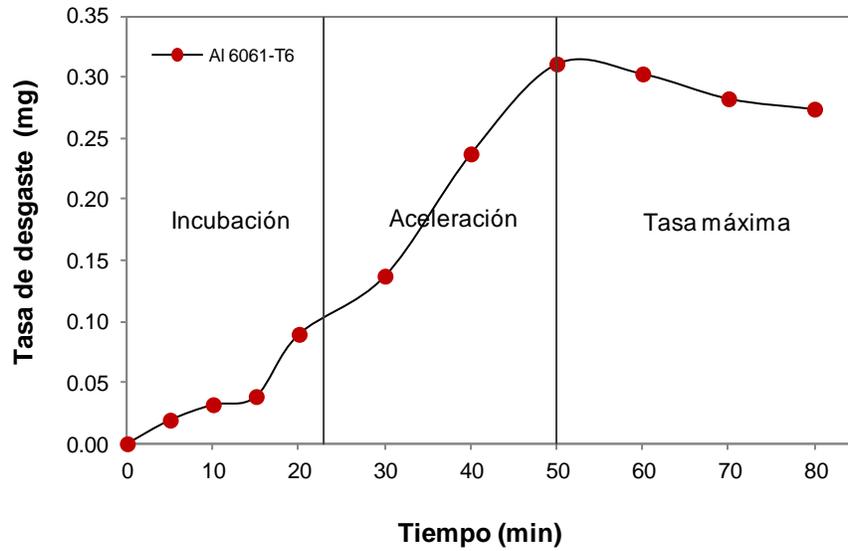
Figura 4.5 Tasa de desgaste del Aluminio 6061-T6

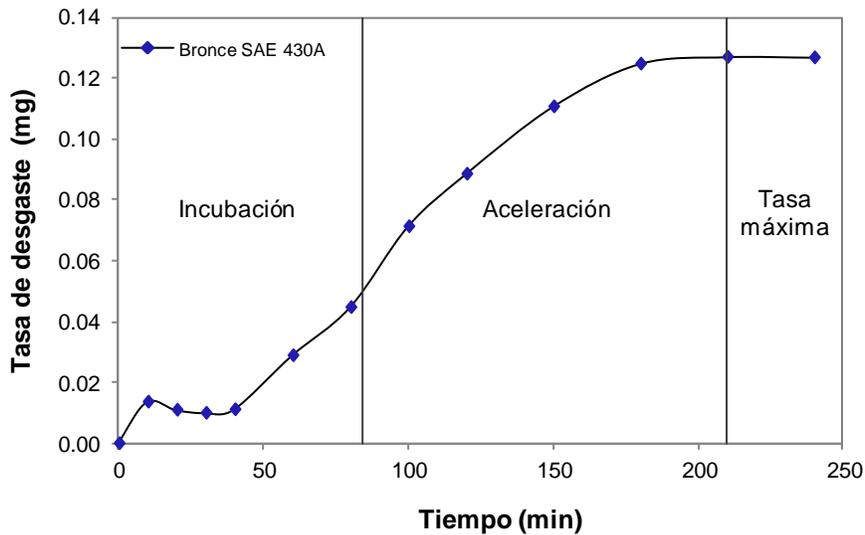
Figura 4.6 Tasa de desgaste del Bronce SAE 430A.

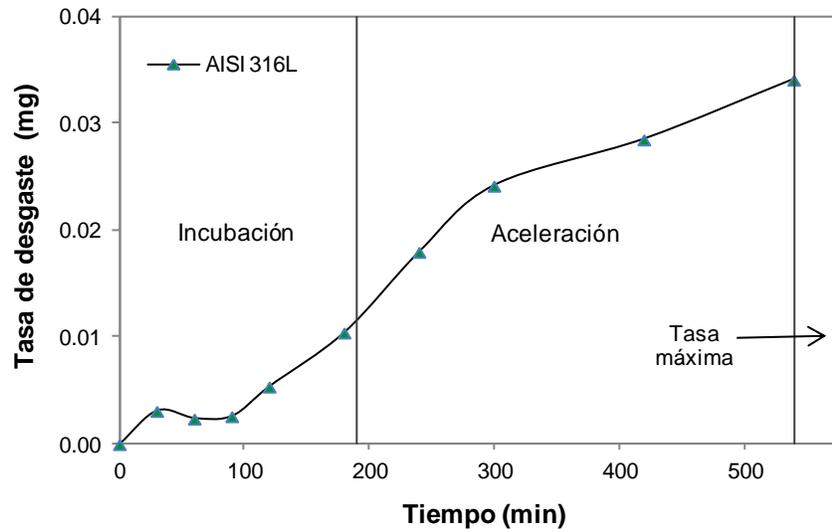
Figura 4.7 Tasa de desgaste del Acero AISI 316L

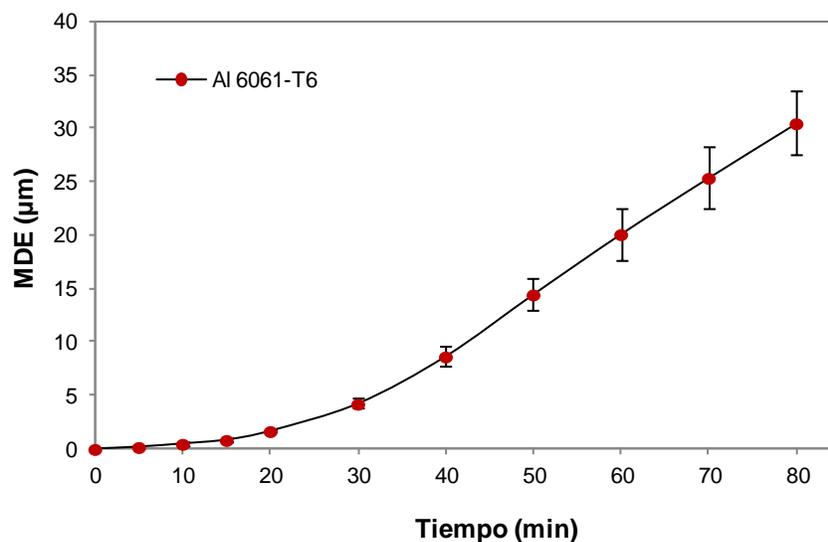
Figura 4.8 Profundidad Media de Erosión del Aluminio 6061-T6

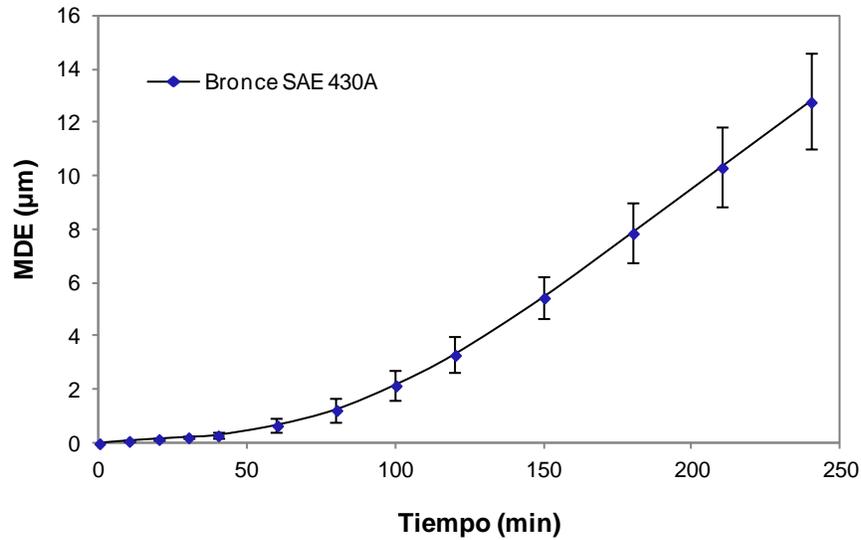
Figura 4.9 Profundidad Media de Erosión del Bronce SAE 430A

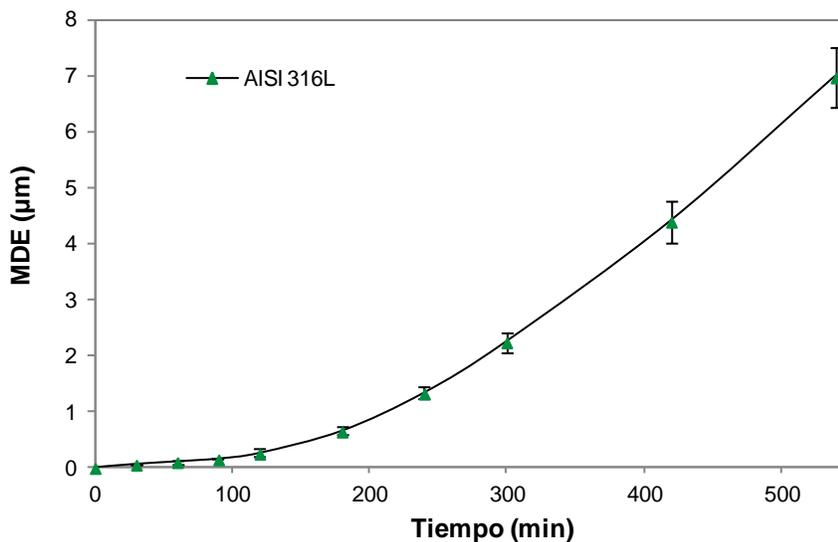
Figura 4.10 Profundidad Media de Erosión del Acero AISI 316L
