**“ESTUDIO DEL FENÓMENO DE EROSIÓN POR  
CAVITACIÓN EN MATERIALES METÁLICOS”**

**TESIS QUE PARA OBTENER EL GRADO DE  
MAESTRÍA EN INGENIERÍA DE MANUFACTURA**

**ING. MAYRA SARETH TOVAR OLIVA**

**MÉXICO D.F. ENERO DE 2012.**

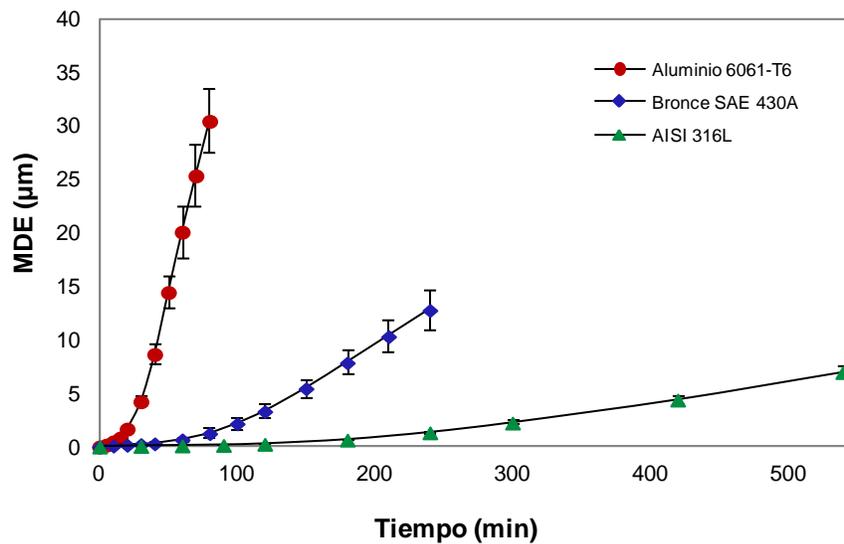
Figura 4.11 Comparación de la MDE de los materiales.

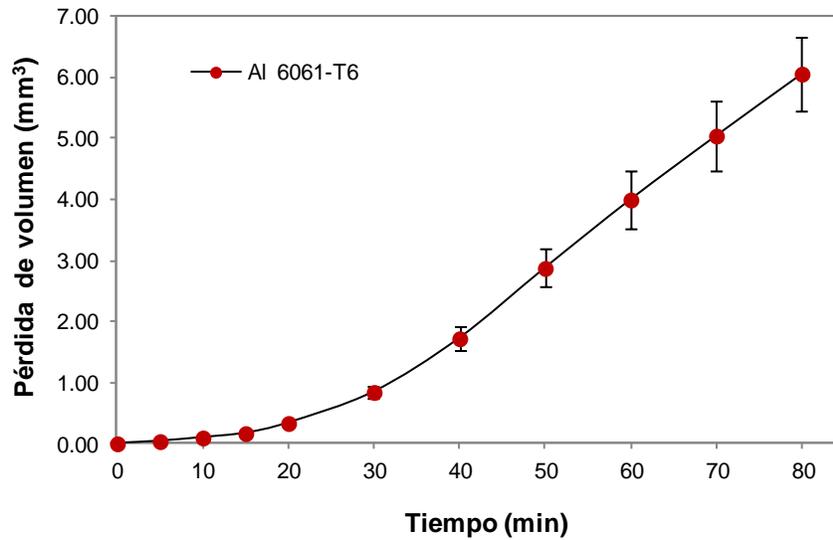
Figura 4.12 Pérdida de volumen del Aluminio 6061-T6

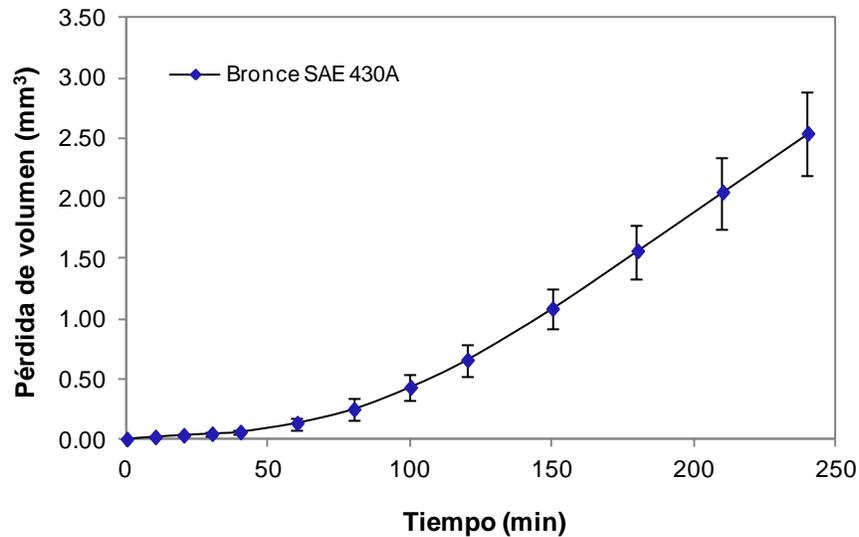
Figura 4.13 Pérdida de volumen del Bronce SAE 430A

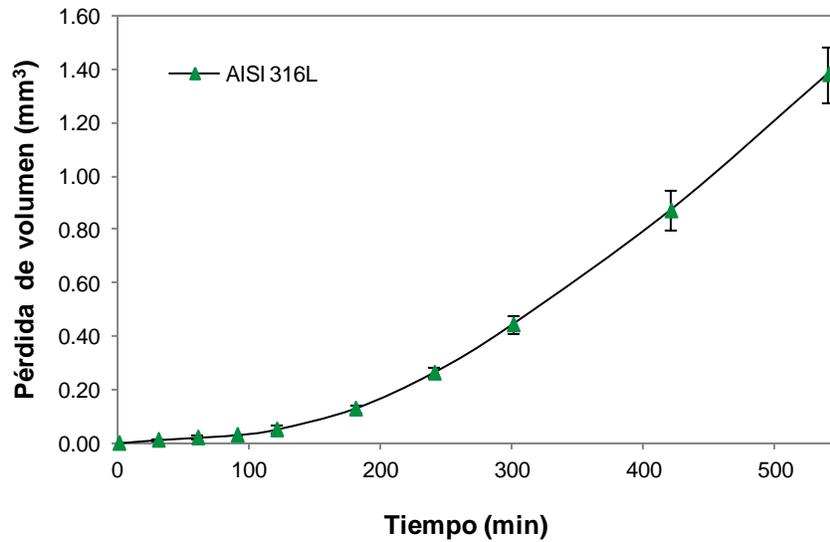
Figura 4.14 Pérdida de volumen del Acero AISI 316L

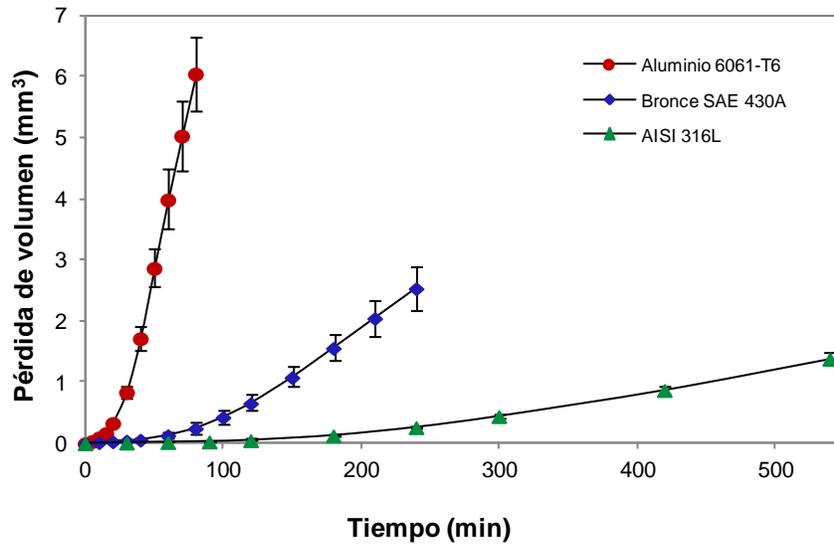
Figura 4.15 Comparación de la pérdida de volumen de los materiales.

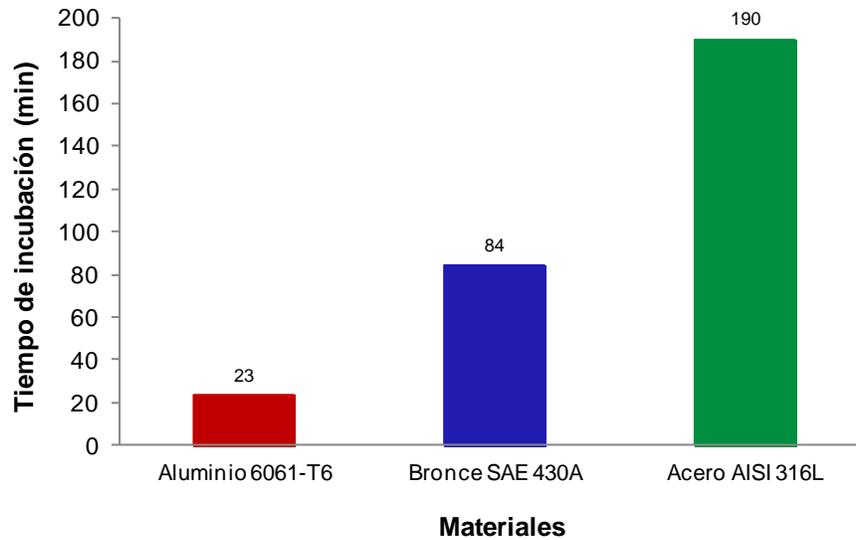
Figura 4.17 Tiempo de Incubación

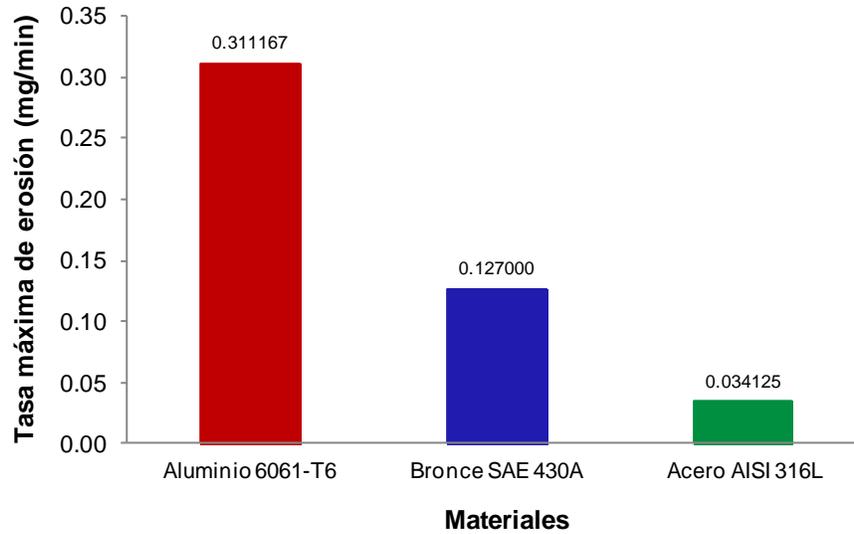
Figura 4.18 Tasa máxima de erosión.

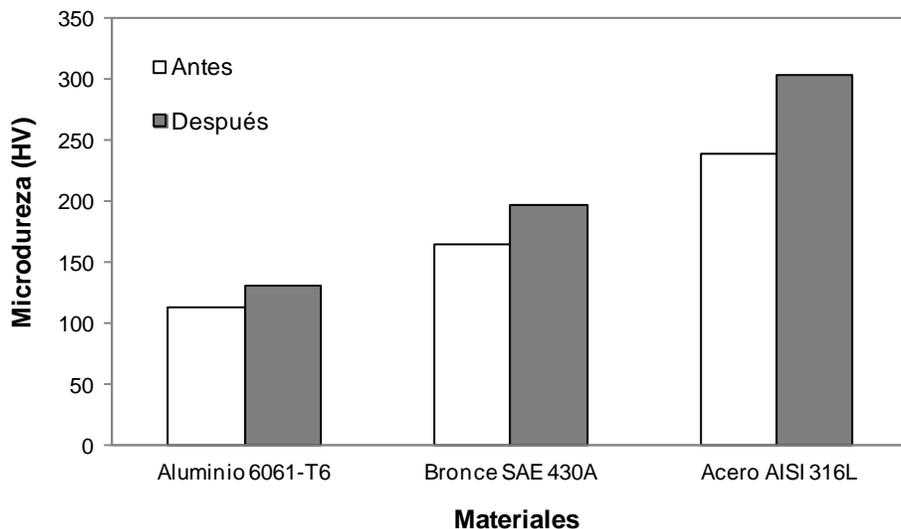
Figura 4.19 Comparación del aumento de microdureza.

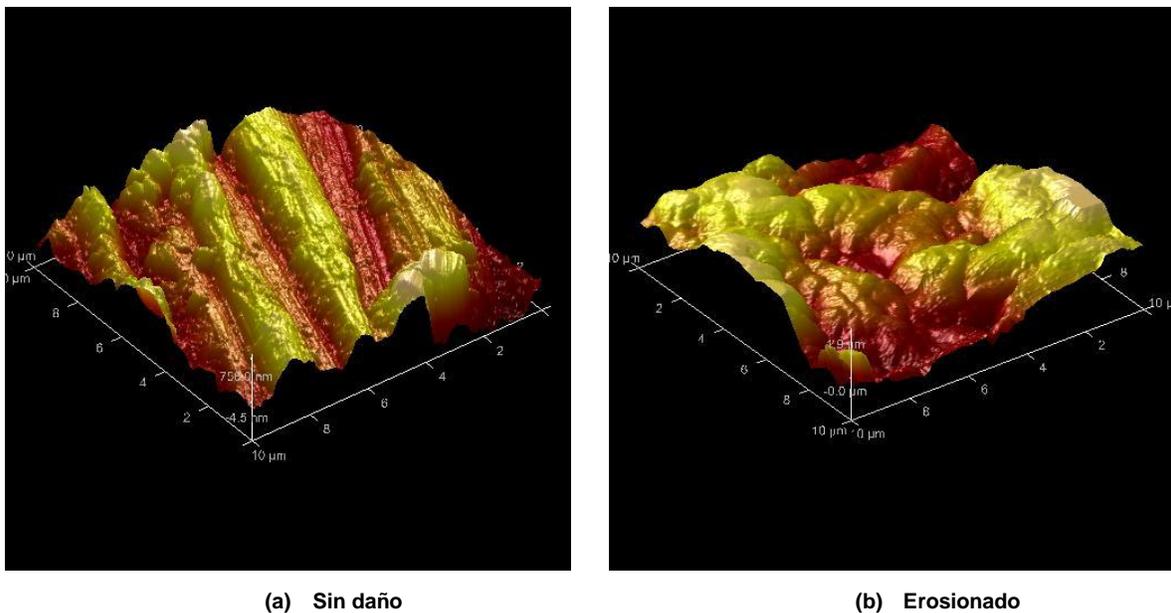
Figura 4.20. Topografía en tres dimensiones del Aluminio 6061-T6.

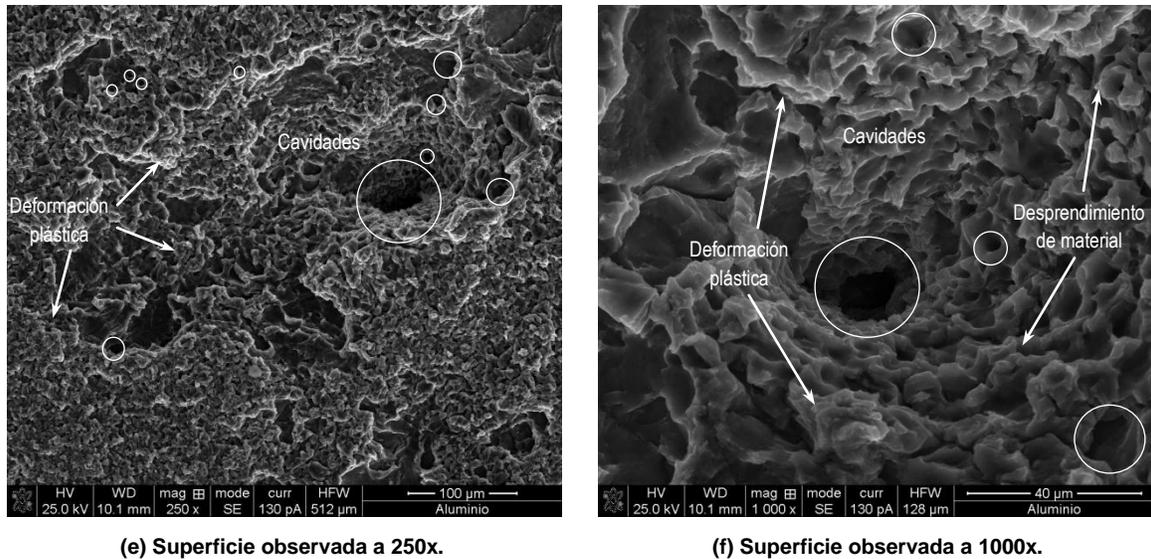
Figura 4.23 Micrografías SEM de la superficie erosionada del Aluminio 6061-T6.

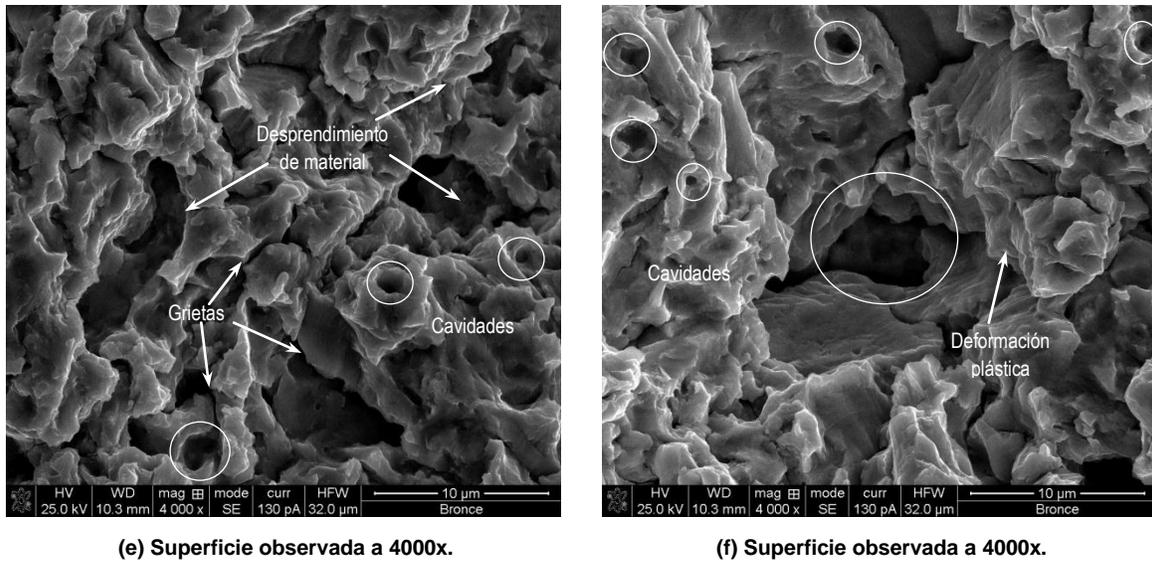
Figura 4.24 Micrografías SEM de la superficie desgastada del Bronce SAE 430A.

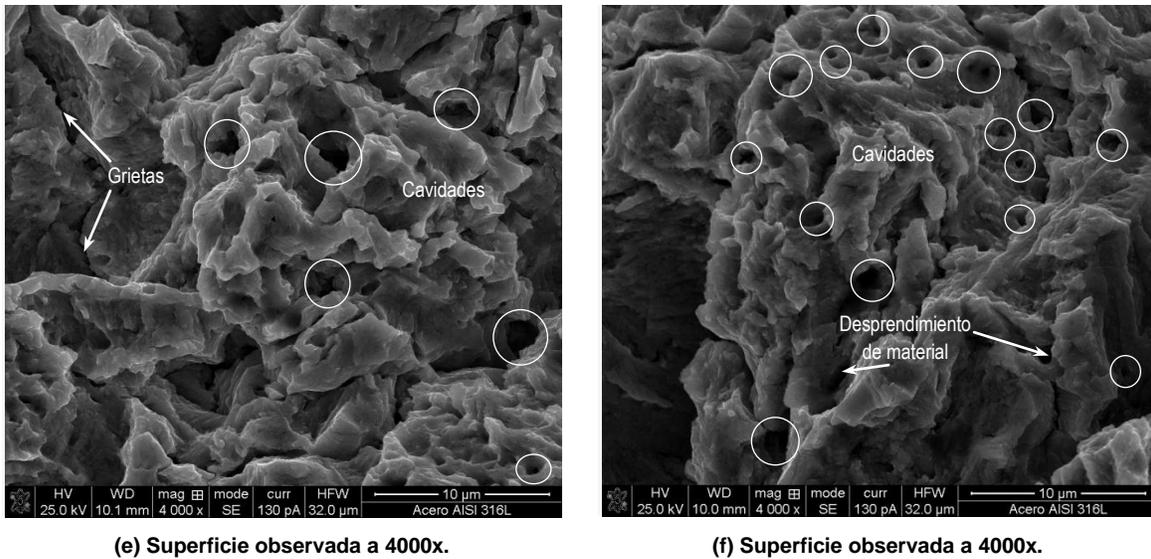
Figura 4.25 Micrografías SEM de la superficie desgastada del Acero AISI 316L.

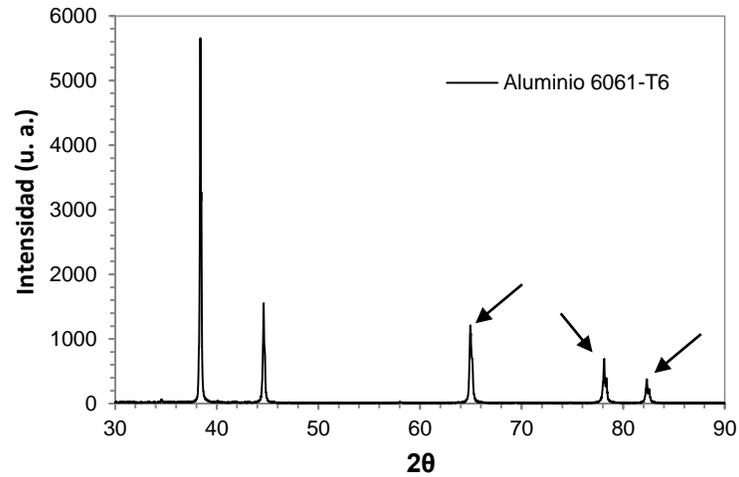
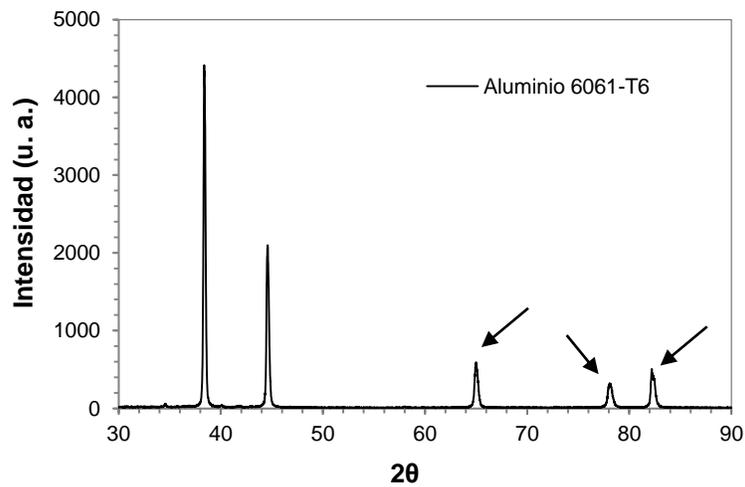
(a) Patrón XRD antes de la prueba de erosión por cavitación

(b) Patrón XRD después de la prueba de erosión por cavitación

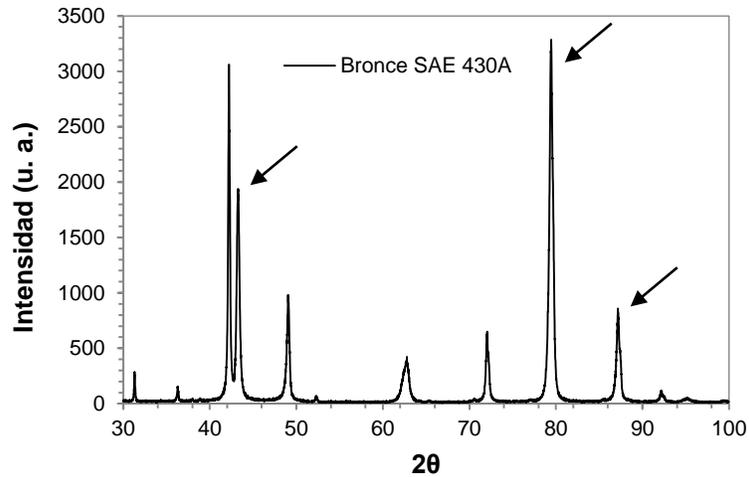
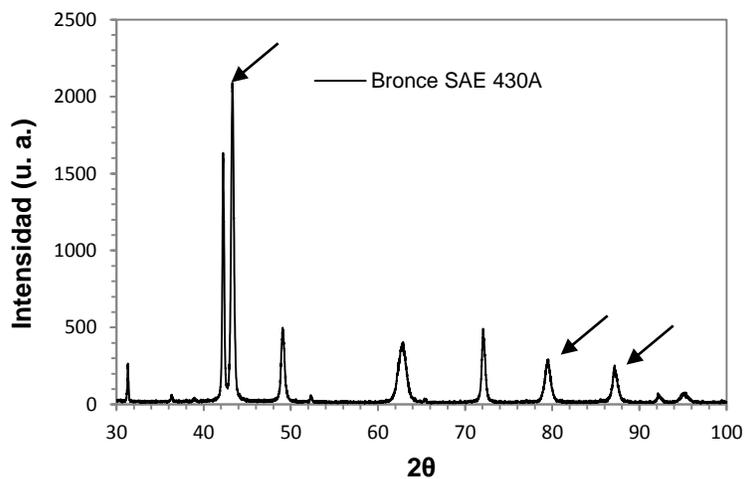
(a) Patrón XRD antes de la prueba de erosión por cavitación

(b) Patrón XRD después de la prueba de erosión por cavitación

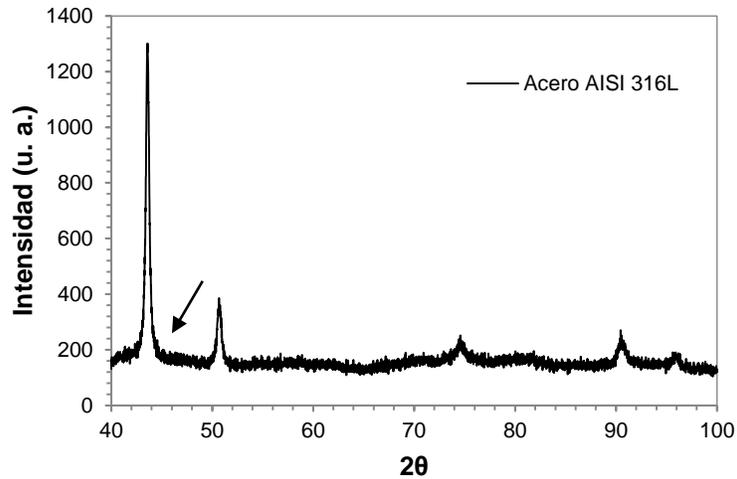
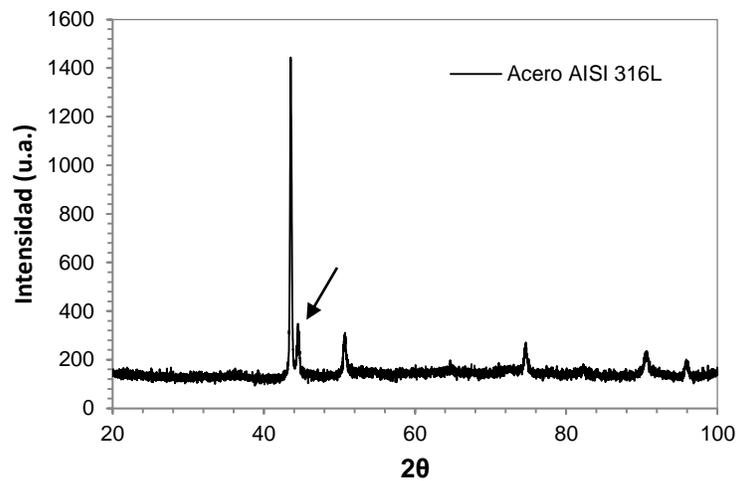
(a) Patrón XRD antes de la prueba de erosión por cavitación

(b) Patrón XRD después de la prueba de erosión por cavitación
