## 1. DATOS GENERALES DEL EDIFICIO

1.1. **Ubicación.-** El "Edificio Gobierno" está ubicado dentro de las instalaciones de la Escuela Superior de Comercio y Administración (ESCA) Unidad Tepepan, con dirección en Anillo Periférico Sur Manuel Gómez Morín 4863, Ampliación Tepepan (Arenal Tepepan) C.P. 16020, Delegación Xochimilco, en la Ciudad de México.

**1. DATOS GENERALES DEL EDIFICIO**

1.1. **Ubicación.-** El edificio "Cafetería" está ubicado dentro de las instalaciones de la Escuela Superior de Comercio y Administración (ESCA) Unidad Tepepan. con dirección en Anillo Periférico Sur Manuel Gómez Morín 4863, Ampliación Tepepan (Arenal Tepepan) C.P. 16020, Delegación Xochimilco, en la Ciudad de México.

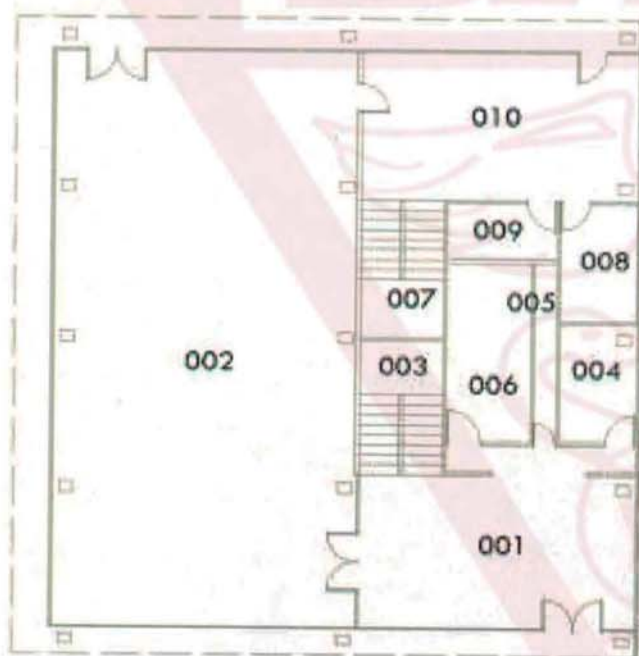
**CAFETERÍA  
EDIFICIO 14 N 1**

LOC.	DESCRIPCIÓN
001	VESTÍBULO CUBIERTO INTERNO
002	COMEDOR
003	ESCALERAS
004	SANITARIOS
005	DUCTO
006	SANITARIOS
007	ESCALERAS
008	ALMACÉN DE ALIMENTOS
009	ALMACÉN DE ALIMENTOS
010	COCINA

- 1.2. **Área del Edificio.**- El inmueble tiene un Área Total Construida de 540.84 m<sup>2</sup>. La Planta Baja ocupa un área de 353.40 m<sup>2</sup> y Planta Alta ocupa un área de 187.44 m<sup>2</sup>.
- 1.3. **Número de Niveles.**- Tiene dos (2) niveles actualmente.
- 1.4. **Uso o Destino.**- La Planta Baja tiene un destino de Cafetería o Comercio y la Planta Alta se ha adecuado para Oficinas.
- 1.5. **Edad del Edificio.** - El edificio tiene una vida de, aproximadamente 42 años.

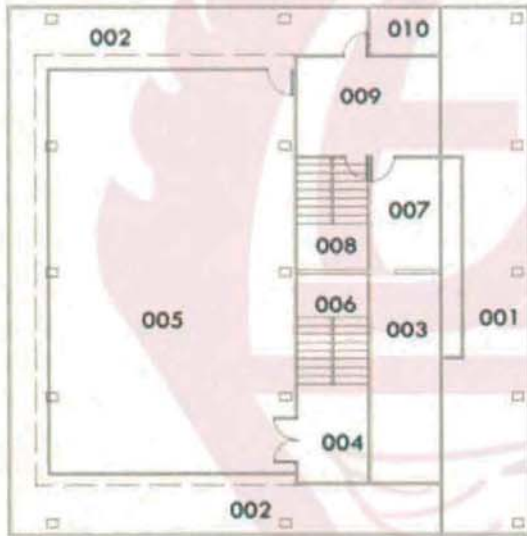
## CAFETERÍA EDIFICIO 14 N 2

Fig. 2.- Distribución actual de las áreas del inmueble
